# Habitatkartlegging av sjøørretbekker langs kysten av Dalane, Rogaland 2021

**LFI-rapport nr:** 427

**Tittel:** Habitatkartlegging av sjørretbekker langs kysten av Dalane, Rogaland 2021

**Oppdragsgiver:** Dalane Vannområde

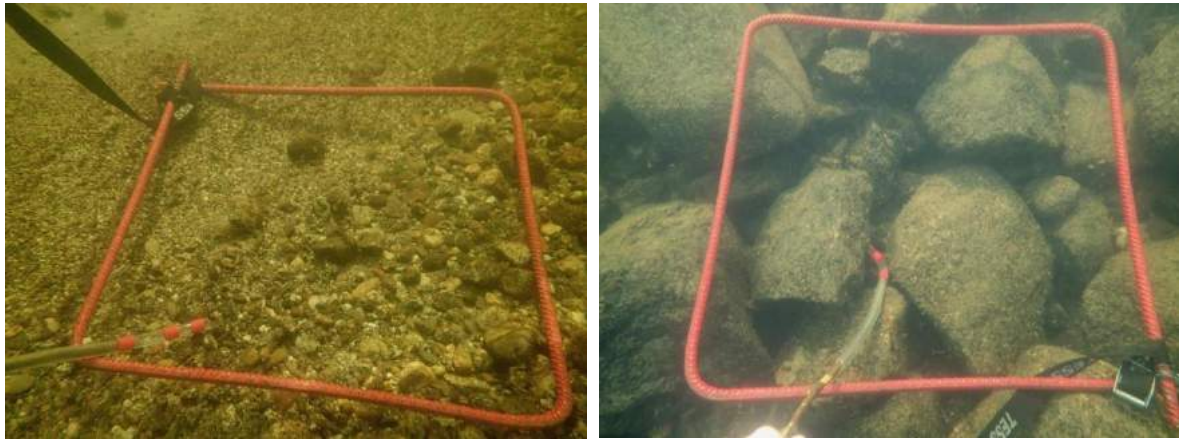
Skjulf forhold for ungfisk måles ved å kvantifisere antall og størrelse på hulrom i elvebunnen med en plastslange (substrat-o-meter) innenfor en rute på 0,25 m<sup>2</sup>. Slangen er markert med røde markører som brukes til å måle størrelsen (dybde) av hulrommene. Eksempel på skjulmålinger i substrat med mye fin grus og sand hvor det ikke finnes hulrom, og dermed svært lite skjul (t.v.), og i substrat med stein/blokk som gir mye skjul (t.h.). Skjulf forhold innenfor ulike mesohabitatområder klassifiseres deretter ut ifra rådende substratforhold og skjulmålinger på områder med tilsvarende substratsammensetning.

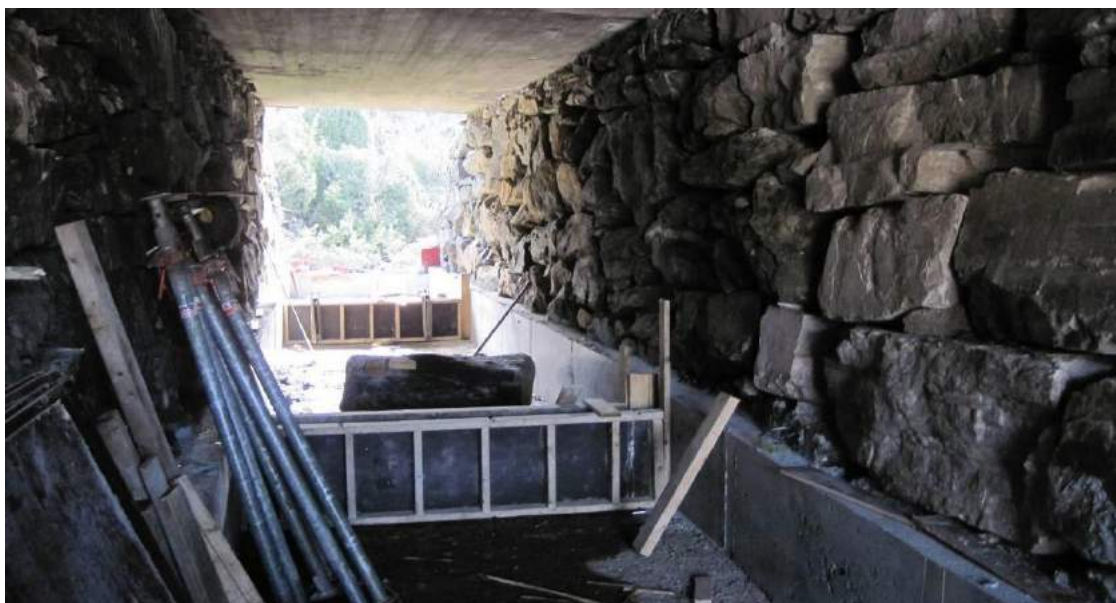
**Figur 5.** Bildet fra bygging av ny veikulvert ved en bekk i Sotra, Hordaland våren 2010. Her støpes det tverrvegger for å lette oppvandringen for fisk.

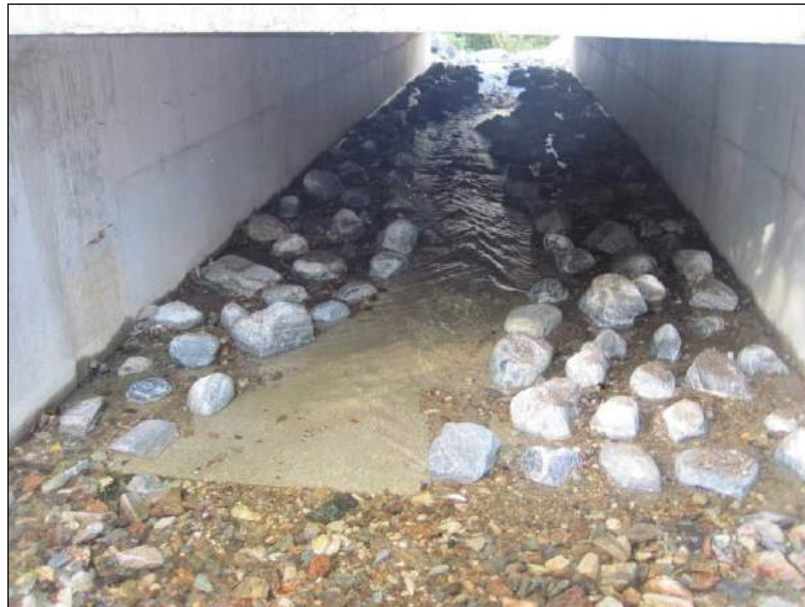
**Figur 7.** Bildet viser ny kulvert etablert i Apeltunvassdraget som ble sanert av Bergen kommune og som nå er passerbar for fisk igjen. Dette er et eksempel på et enkelt tiltak i kulvert med betongbunn. Etablering av strukturer, i dette tilfelle som steiner og dypvannsrenne, kan være nok for å sikre vandringsveien for fisk. Andre strukturer kan være ledebuner og terskler med lavvannsrenne.

ovenfor. Kulverten var tidligere et vandringshinder og er nå passerbar for fisk (**Figur 7**). Med enkle og kostnadsvennlige tiltak som steiner, bjelker, ledebuner og dannelsen av dypvannsrenner (strukturer) i kulvert, kan mulighetene for fiskevandring for stor og liten fisk gjennom kulvert bedres betydelig.

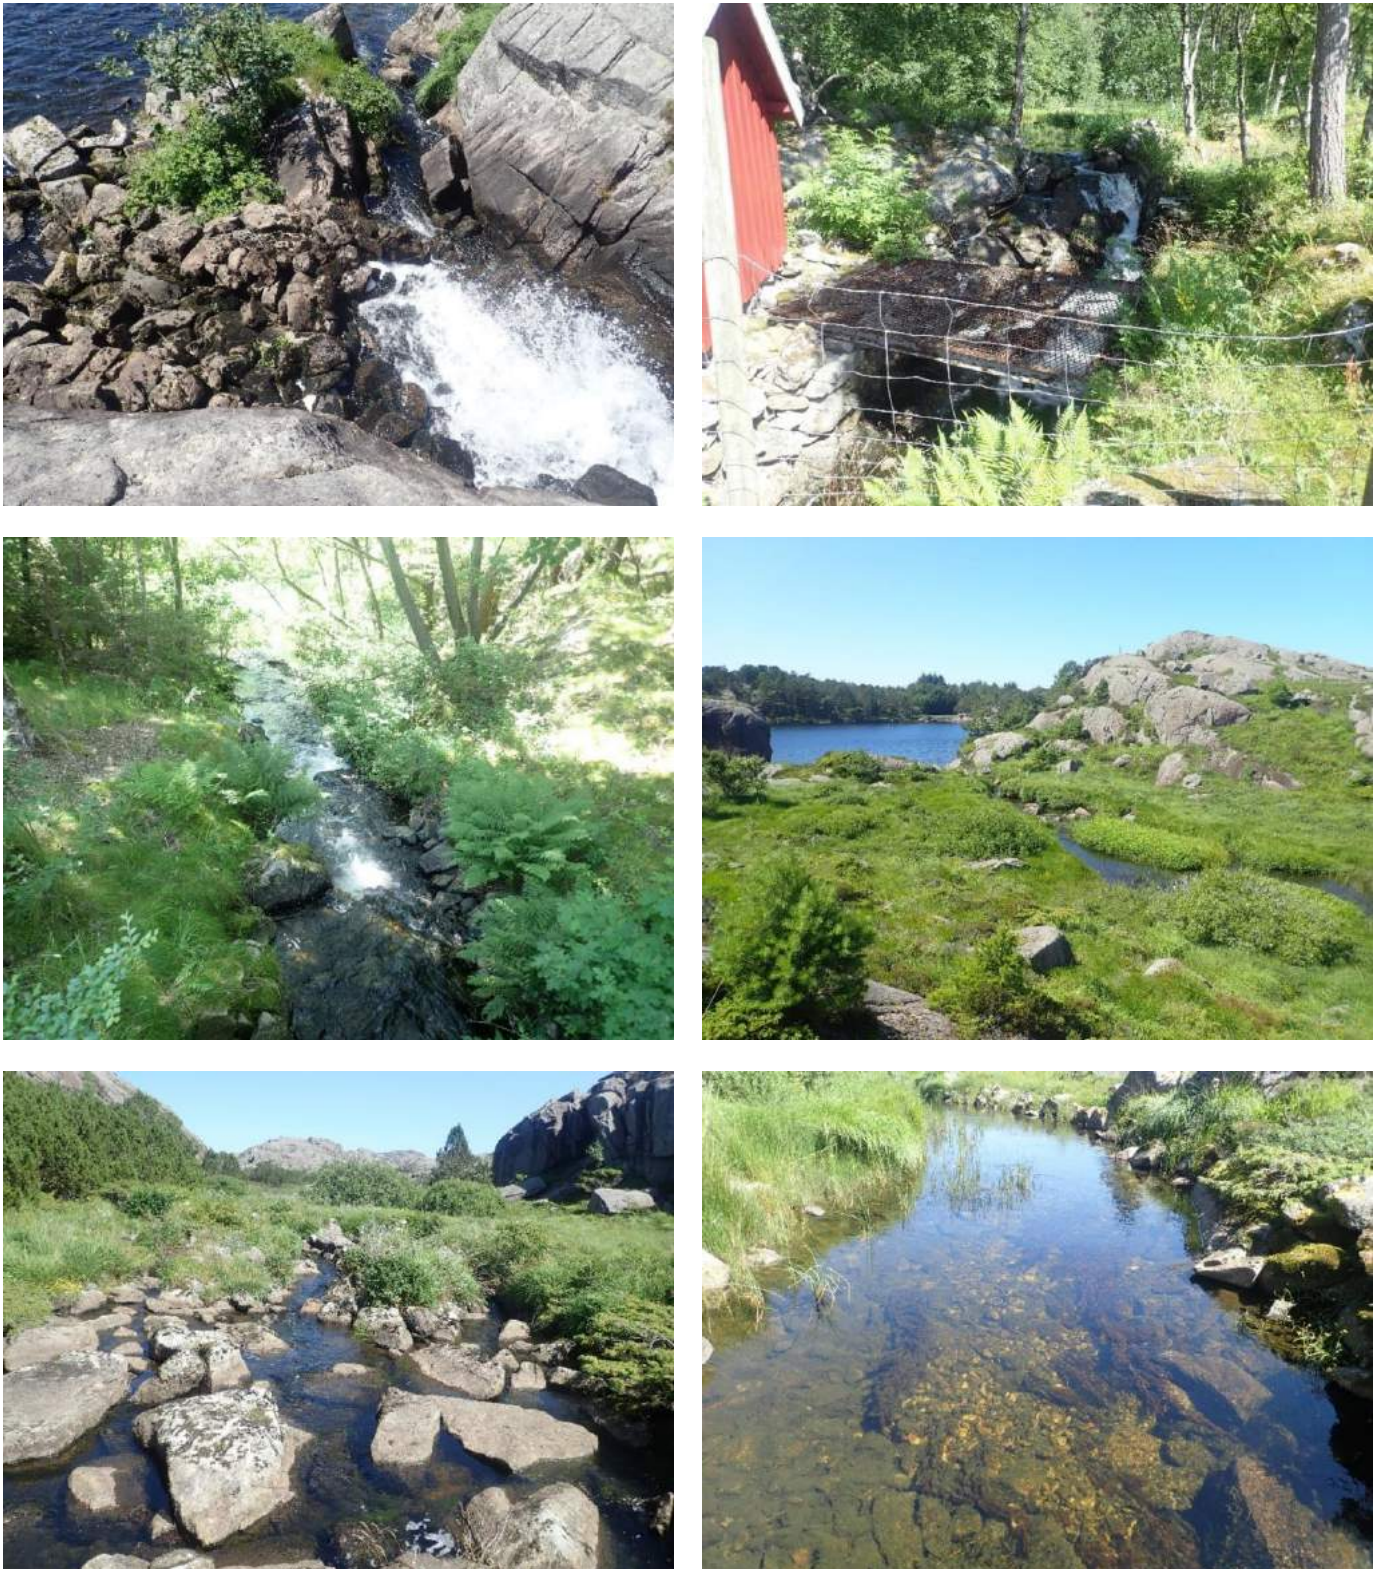
**Figur 10.** Øverst: Fossen like oppstrøms Stemmavatnet (venstre) og et fossestryk i nedre Stemmavatnetbekken nær sjøen (høyre). Midten: Strykparti nedstrøms Stemmavatnet (venstre) og overgang fra grunnområde til stryk oppstrøms fossen i øvre Stemmavatnetbekken (høyre). Nederst: Strykparti med mye blokk (venstre) og renne med fin gyteplass i øvre Stemmavatnetbekken like nedenfor Krogavatnet.

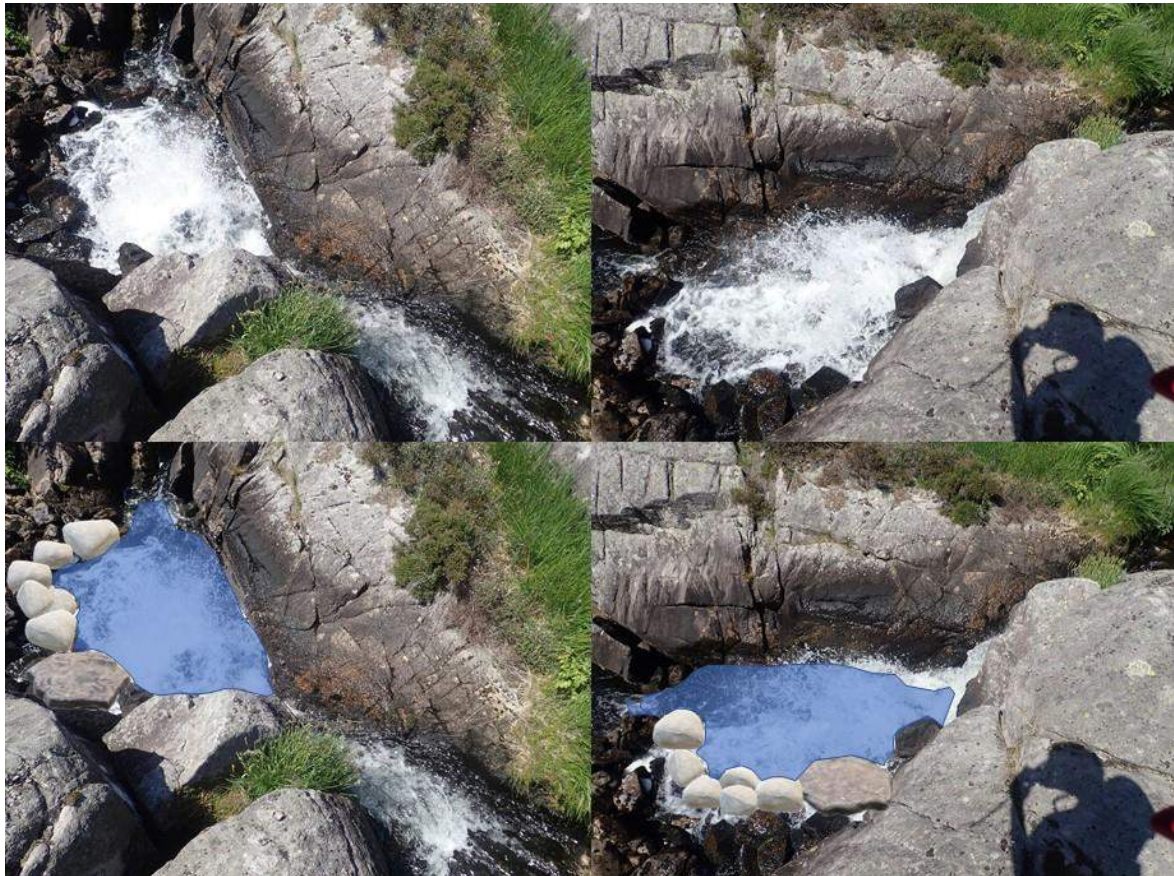
**Figur 14.** Prinsippskisse for å lette fiskevandring gjennom foss oppstrøms Stemmavatnet. Den store flate steinen vannstrømmen spyles mot i dag, samt at en del annen stein og blokk fra kulpen må forflyttes for å danne en dypere fossekulp. Disse steinene kan benyttes for å konsentrere vannstrømmen i ett løp ut av kulpen.

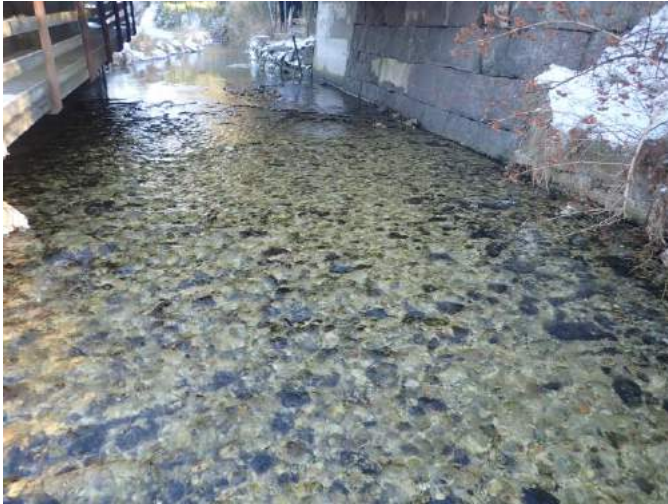
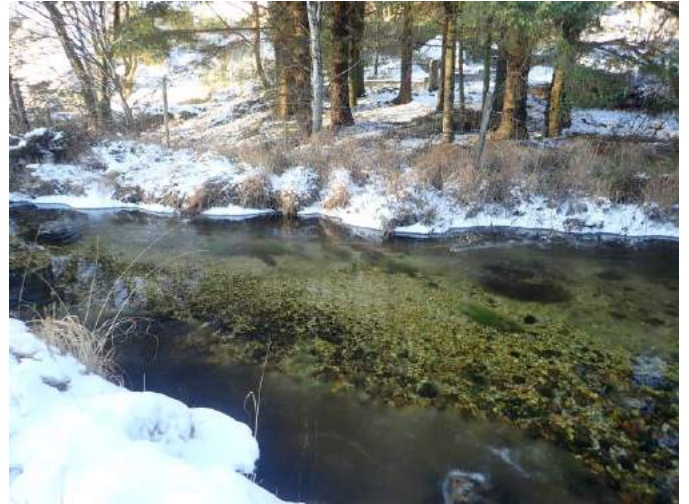
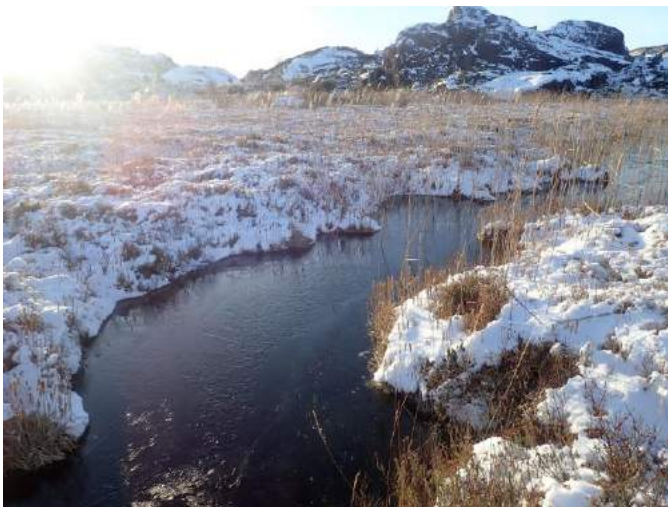
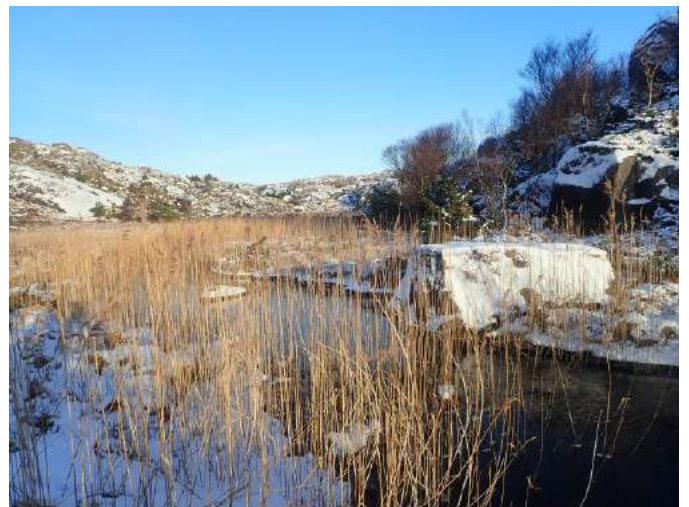
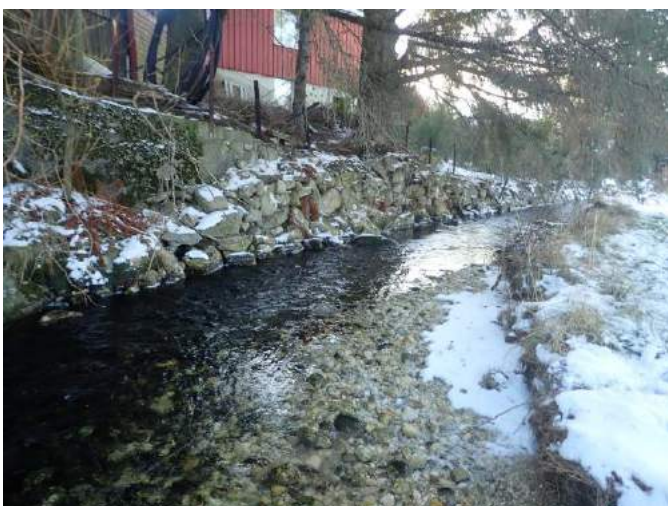
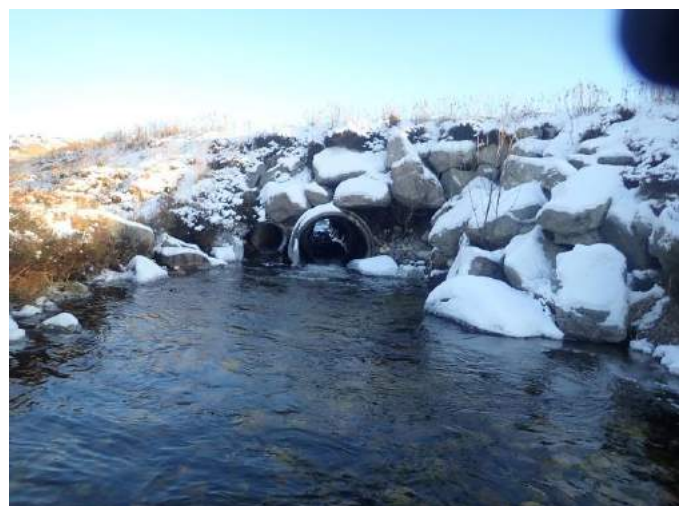
**Figur 16.** Øverst: Stryk (venstre) og renne (høyre) med potensielle gyteplasser i nedre delen av Sandvigabekken. Midtre: Sakteflytende renner gjennom myrområde i øvre delen av Sandvigabekken. Nederst: Erosjonssikring (venstre) og kulvert (høyre).

Vassdraget ble kartlagt den 05.12.2021. Kartlegging av fysisk habitat er vist i **Figur 17** og i **Figur 18**. Eksempelbilder fra vassdraget er vist i **Figur 16**. I nedre delen er Sandvigabekken veldig variert med vekslende renne- og strykepartier. Bunnssubstratet har et stort innslag av grus og stein, og skjultilgangen er liten til middels. I denne delen ble det registrert store mengder med potensielle gyteplasser. I midtre og øvre del renner Sandvigabekken gjennom myrlandskap og er dominert av sakteflytende renner. Bunnssubstratet i denne delen har et stort innslag av mudder og skjultilgangen er stort sett svært liten til liten. Det finnes imidlertid skjul i form av vannplanter. Bunnssubstratet for hele bekken er dominert av mudder (65 %) iblandet noe blokk (14 %), stein (12 %), grus (7 %), litt sand (1 %) og grunnfjell (1 %). Totalt ble det registrert 212 m<sup>2</sup> potensielt gyteareal hvorav størsteparten befinner seg i nedre del. Av inngrep ble det registrert en kort strekning med erosjonssikring og en terskel som ligger helt nederst i bekken, samt et rør hvor en vei krysser øvre del av bekken. Ingen av disse inngrepene blir vurdert som problematisk for fisk. Kantvegetasjon er glissen eller fraværende i nedre del. Det ble ikke oppdaget noe vandringshinder og anadrom fisk kan trolig vandre helt opp til Løgen.

Skjulverdiene i Sandvigabekken viser et gjennomsnitt på 1.5 (= lite skjul). Potensielle gyteplasser utgjør 2.4 % av totalarealet og i tillegg finnes det en rekke flekkvise gytemuligheter. Dette tyder på at skjultilgang for ungfisk er flaskehalsen for fiskeproduksjon i Sandvigabekken.

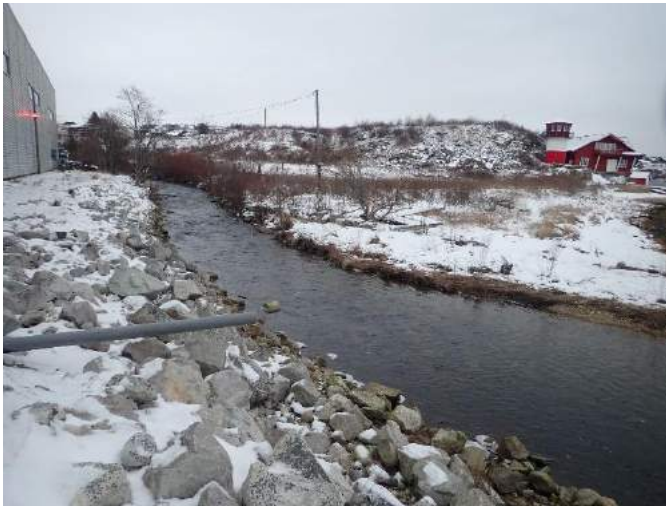
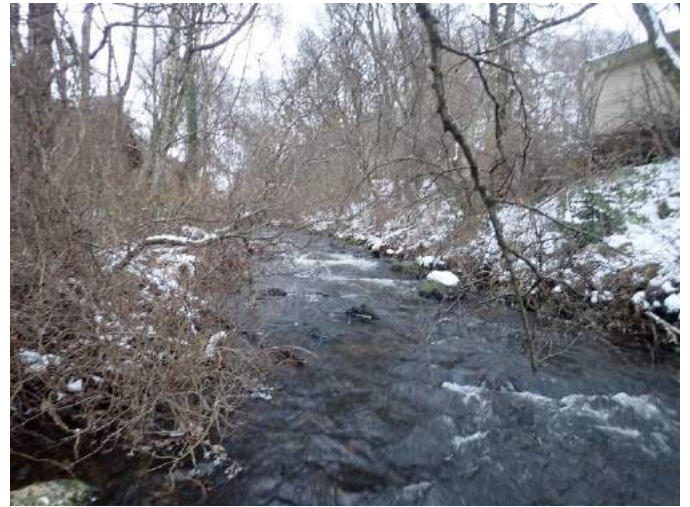
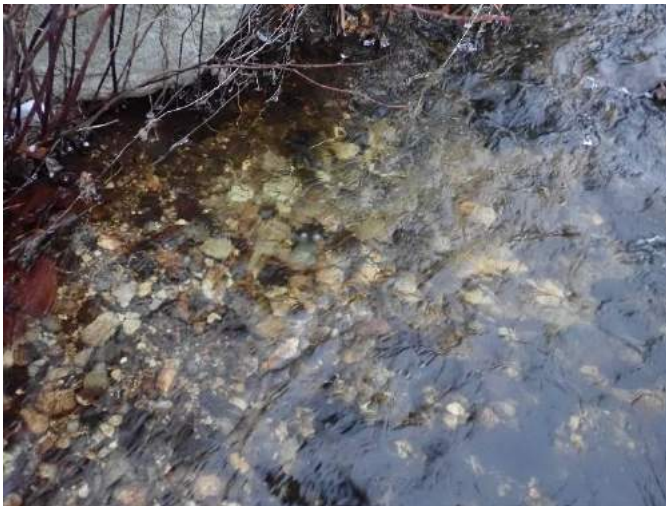
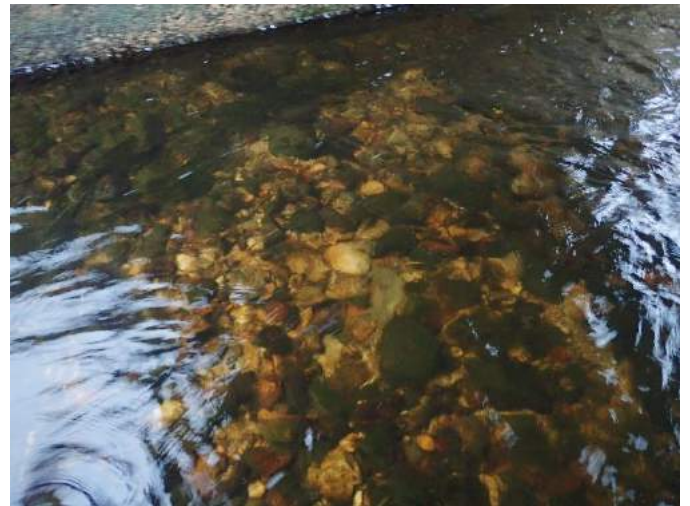
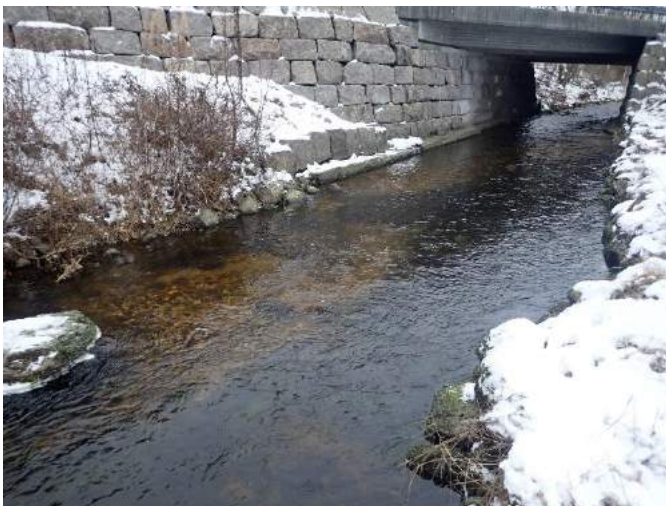
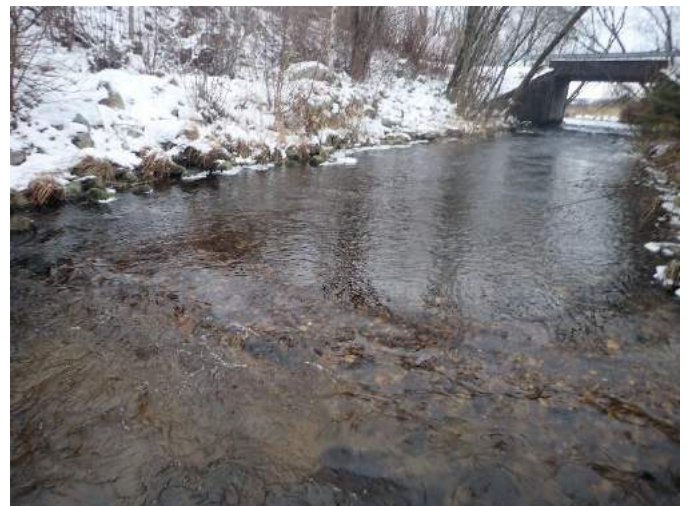
**Figur 24.** Øverst: Stryket med forbygning ned mot utløpet til sjøen (venstre) og strykparti noen hundre meter oppstrøms sjøen (høyre). Midten: Gytegrøper langs breddene av stryket. Nederst: Bilder av rennen som strekker seg fra Nedra Hellvikvatnet med gyteområder med flere gytegrøper.

Vassdraget ble kartlagt den 06.12.2021. Denne elvestrekningen består av en renne i øvre del ned fra Nedra Hellvikvatnet, som går over i et langt strykparti nedover mot fjorden. Substratet i rennen er dominert av grus og sand, mens det i strykene er dominert av grus og stein med innslag av blokk. Skjulverdiene er generelt lave (snitt 3,7 = lite skjul) som følge av den store andelen grus som skaper lite hulrom i elvebunnen. Det finnes en rekke godt fordelte gyteområder på strekningen og det ble observert mange ferske gytegroper. Omtrent 6.2 % av arealet består av potensielle gyteplasser. Av fysiske inngrep er breddene delvis sikret med blokker nær bebyggelse og veikrysninger (**Figur 25**), samt kantvegetasjonen er noe redusert i øvre del og fjernet langs store deler av nedre halvdel.

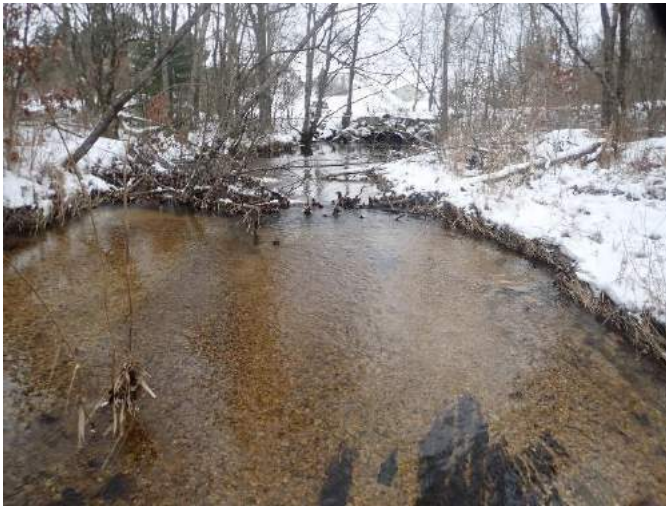
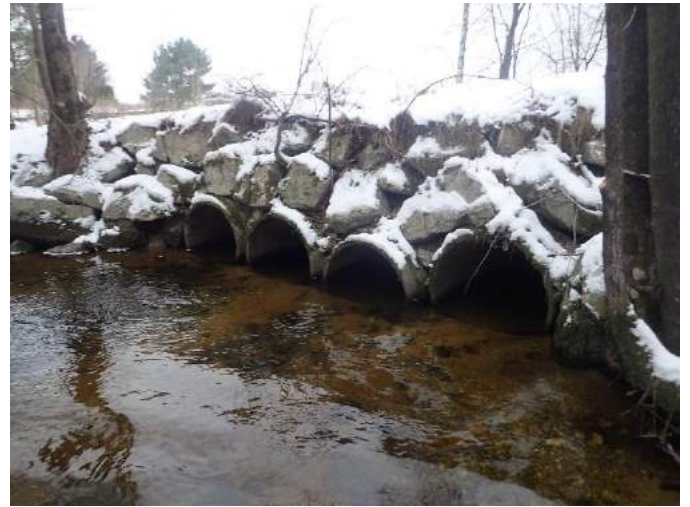
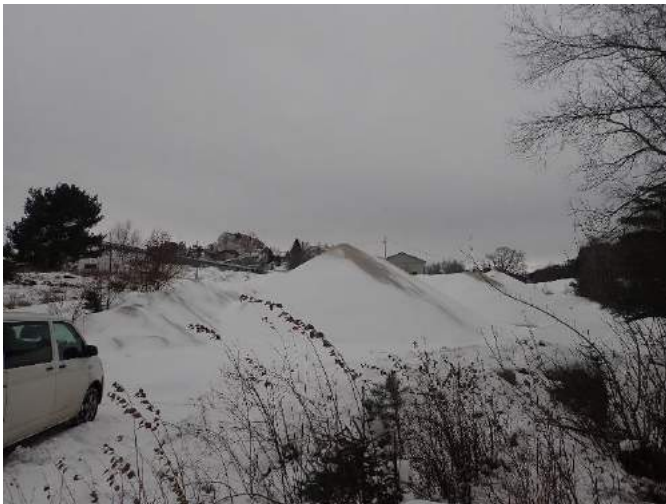
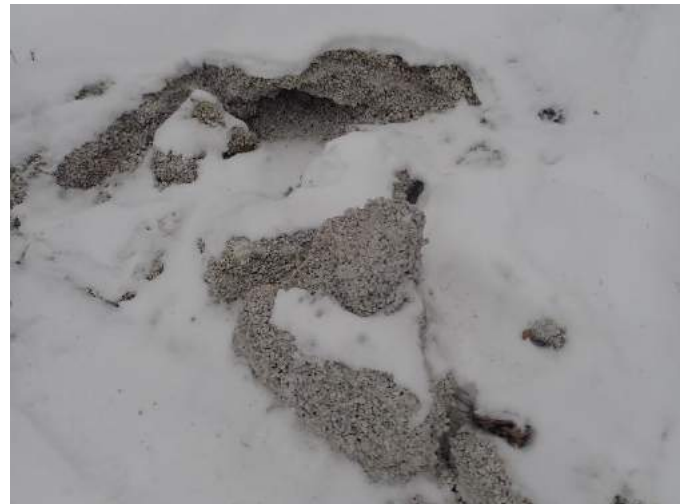
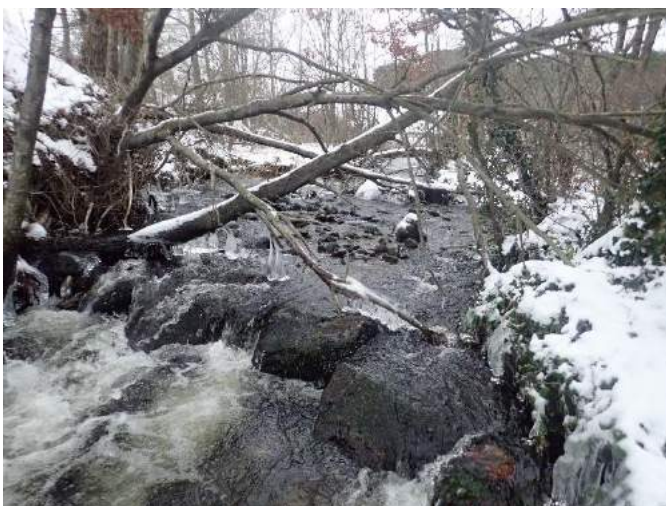
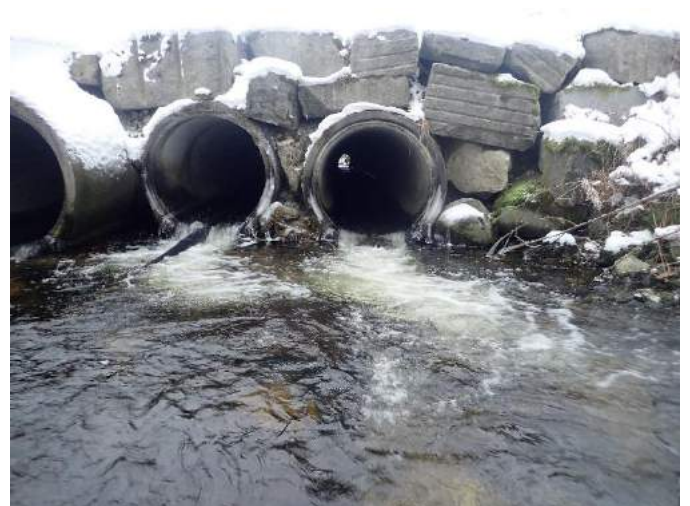
**Figur 27.** Øverst: Rennen ned mot utløpet til Øvra Hellvikvatnet. Legg merke til all den tilførte finkornete grusen i elvebunnen. Midten: Grustaket/deponiet som grusen stammer fra. Nederst: Det øverste strykpartiet med en slags terskel og kulvert under Maurholsveien.

Denne delen av vassdraget består av et kort strykparti ned fra Sporavatnet som gradvis går over i en lang renne ned mot Øvra Hellvikvatnet. Substratet i stryket er dominert av stein og grus, mens det i rennen er dominert av store mengder tilført finkornet grus. Skjulverdien i elvebunnen er følgelig svært lav i nedre halvdel (gjennomsnittlig vektet skjul = 1.1). Det finnes noen gyteområder omtrent midtveis i elvestrekningen, oppstrøms punktet som er mest påvirket av den tilførte grusen. Omtrent 3.6 % av elvearealet består av potensielle gyteområder.

Når det gjelder fysiske påvirkninger utover forurensingen med finsedimenter, er kantvegetasjonen redusert i øvre halvdel av elvestrengen og bekken er rørlagt under Nedre Hegrestadveien og Maurholsveien. Begge kulvertene er passerbare for fisk.

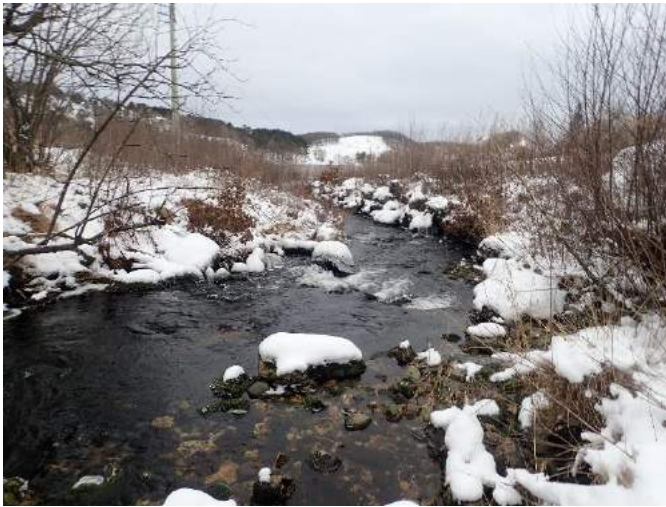
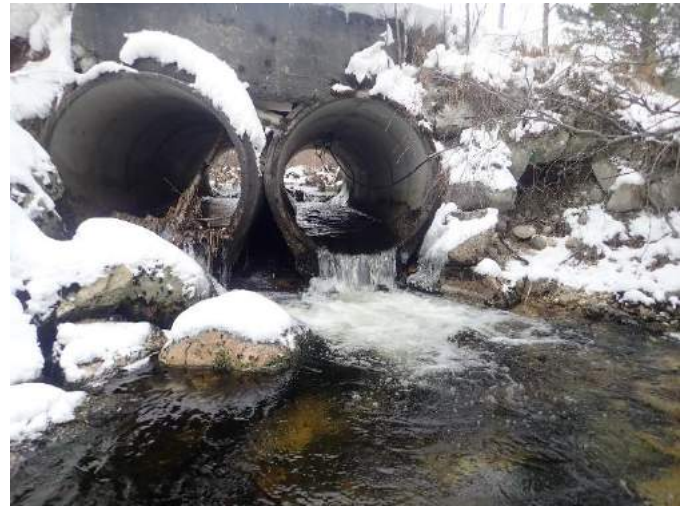
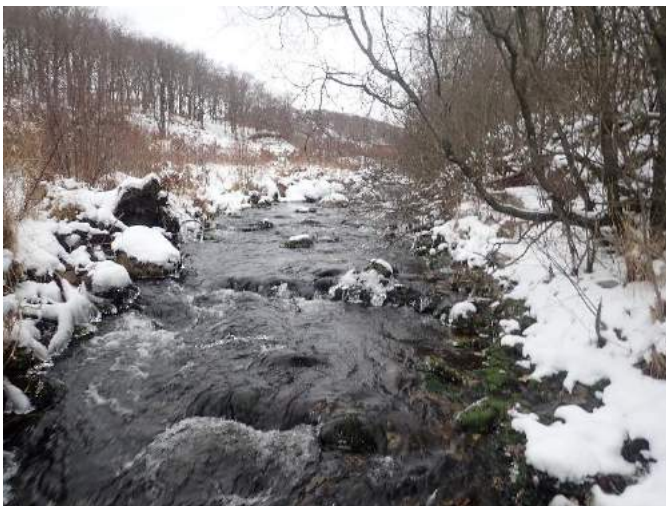
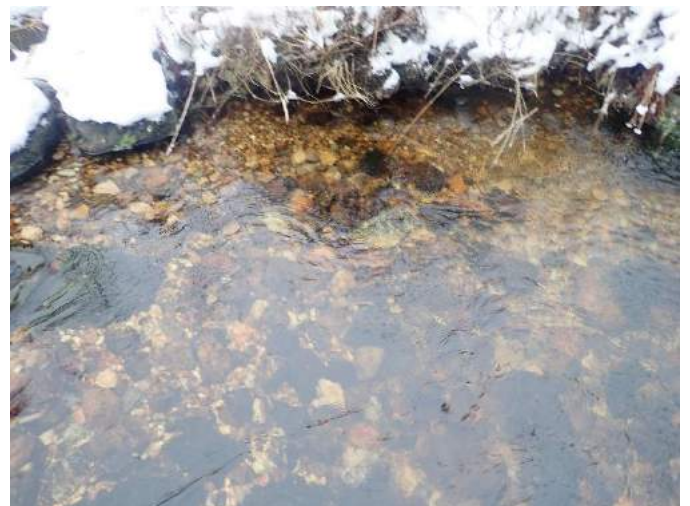
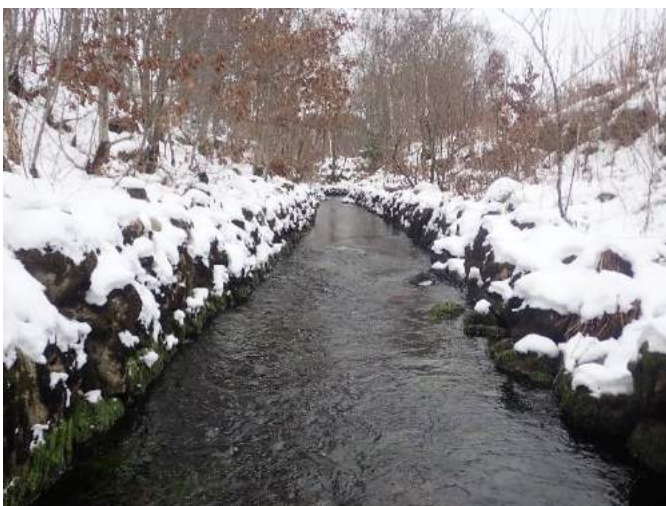
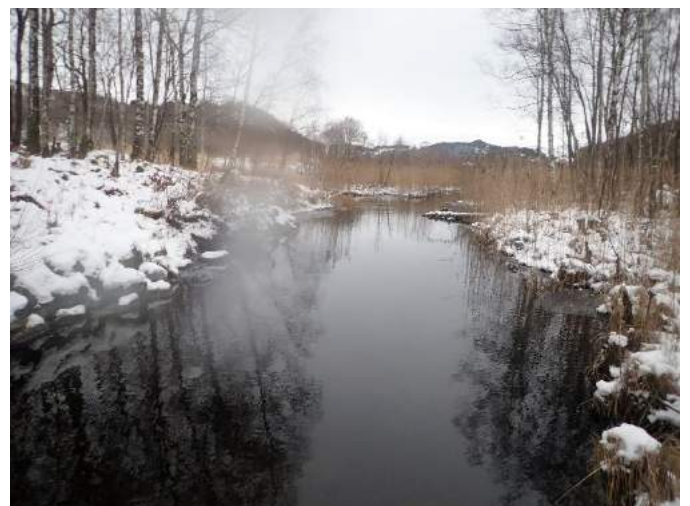
**Figur 30.** Øverst: Stryket ned mot Sporavatnet og kulvert under veien inn til et grustak øst for bekken. Midten: Strykparti omtrent midtveis i elvestrengen og gytegrøp i en strømskygge nær bredden. Nederst: Rennet ned fra tjernet hvor det observerte flere store gytegrøper (venstre) og utoset av tjernet hvor det finnes mest mudder i elvebunnen.

Den midtre og nedre delen i dette avsnittet består av stryk og er omtrent 500 meter lang. Den øverste delen av avsnittet er en renne ned fra det lille tjernet like ved Melletjørna. Helt øverst er det mye mudder i elvebunnen, men nedstrøms tjernet domineres elvebunnen av grus, sand og stein. Her er det lite skjul i elvebunnen, men det finnes en del gyteplasser og det ble også observert mange ferske gytegroper. I stryket gjennom midtre- og nedre del av avsnittet er elvebunnen dominert av stein, grus og blokk. Her er skjultilgangen middels og det finnes også en del skjul i underspylte bredder, døde trær og stokker. Det ble også observert gyteområder med gytegroper i flere strømskygger i stryket. For hele bekken er gjennomsnittlig vektet skjul 3.8 (=lite skjul) og andelen gytearealer omtrent 4.9 %.

Av fysiske påvirkninger finnes det løs erosjonssikring av sprengstein i nedre del av elvestrengen, samt en glattere steinmur i øvre del ned fra tjernet. Det finnes også en kulvert som er passerbar for fisk. Kantvegetasjonen er redusert langs deler av bekken.

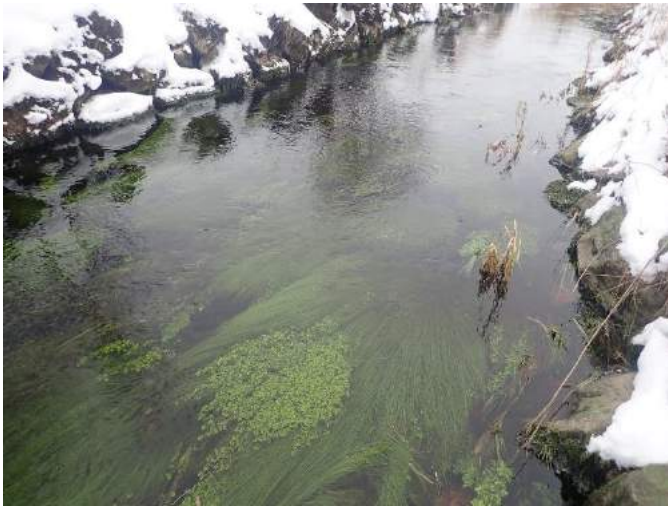
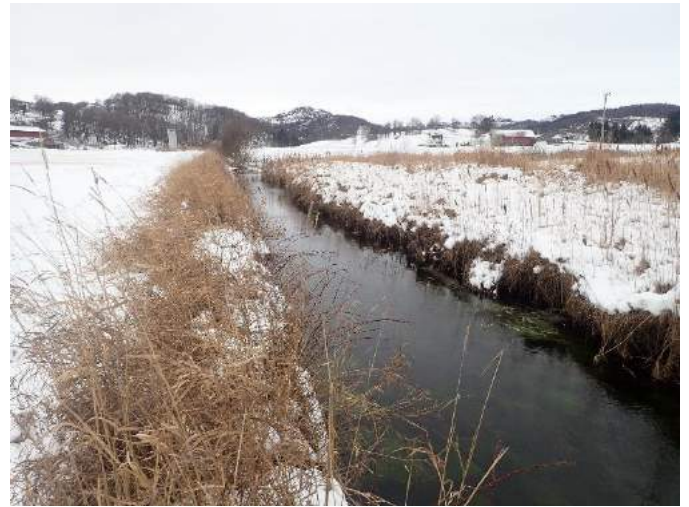
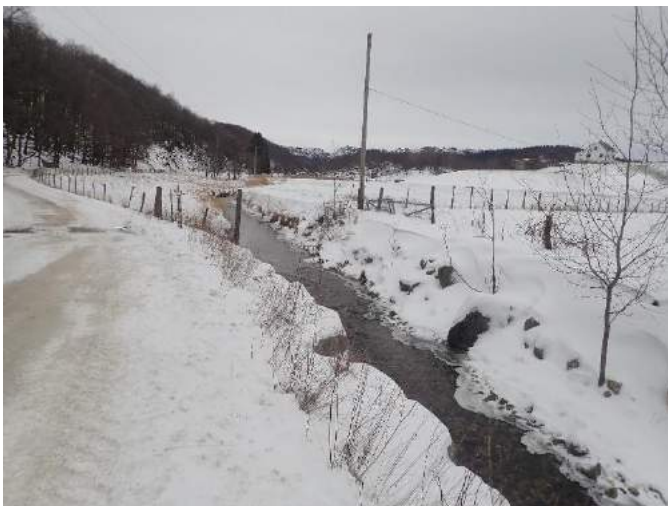
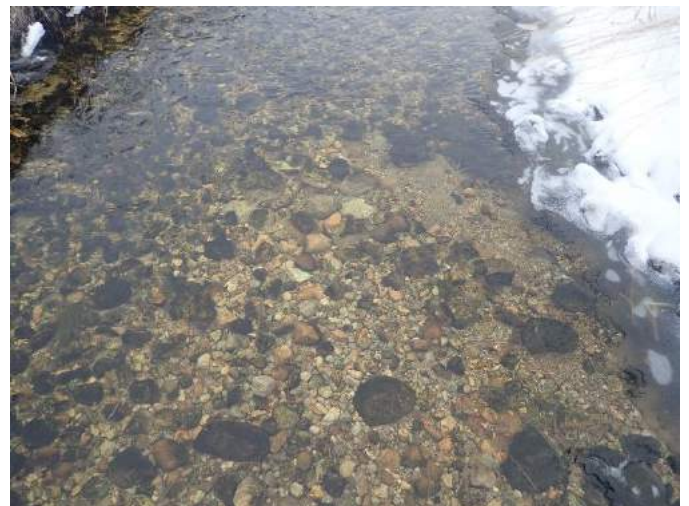
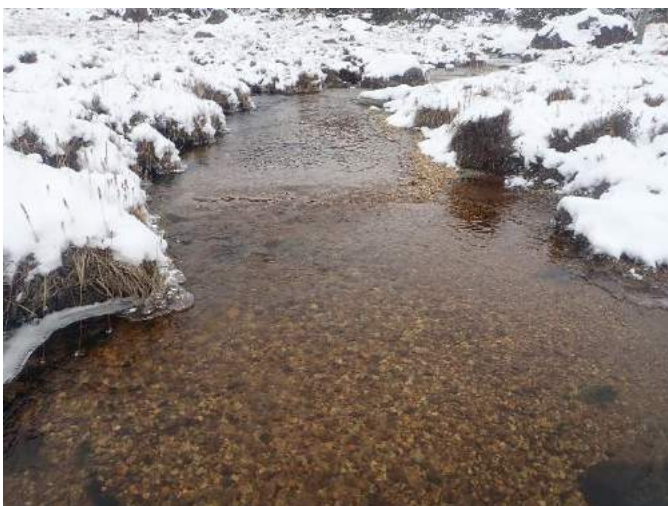
**Figur 33.** Eksempelbilder fra nedre halvdel av bekken oppstrøms Melletjørna. Øverst: Stilleflytende renner i nedre del oppstrøms Melletjørna, med mye mudder og vannvegetasjon. Midten: Partier med vekslende grunne stryk og renner med bunnsubstrat bestående hovedsakelig av grus, sand og stein (venstre), samt en god del gytegroper (høyre). Nederst: Flott gyteområde med «gytedyner» og groper.

Samlet ble det kartlagt omtrent 871 m<sup>2</sup> med potensielle gyteområder i bekken, hvilket tilsvarer 5.7 % av totalarealet av bekken. Skjulverdiene i elvebunnen er generelt lave, men det finnes mye underspylte bredder som gir godt skjul for fisken. Det ble observert et temporært vandringshinder et par hundre meter nedstrøms det endelig vandringshinderet. Her er det et bratt stryk med elvebunn dominert av stor blokk. Stryket ser passerbart ut for anadrom fisk på høy vannføring, men det finnes ingen gyteområder oppstrøms, så det er lite sannsynlig at fisken trekker opp hit i særlig stor grad.

Av fysiske påvirkninger er de nederste delene (omtrent 800 meter) av bekken utrettet og delvis sikret, samt at kantvegetasjonen også er fjernet langs begge bredder av denne strekningen.

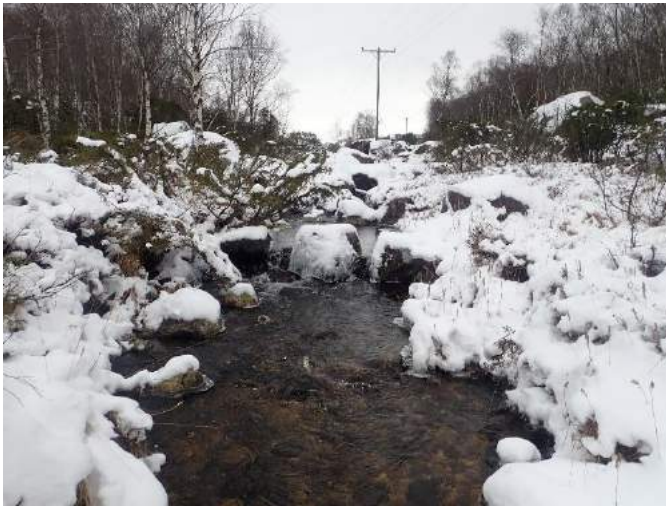
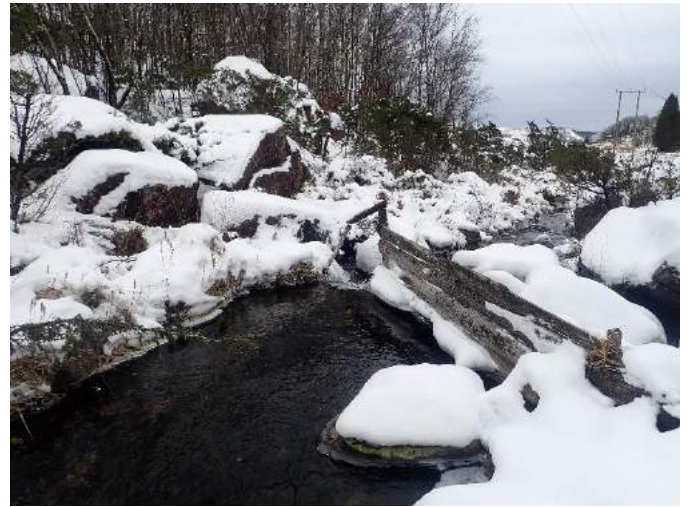
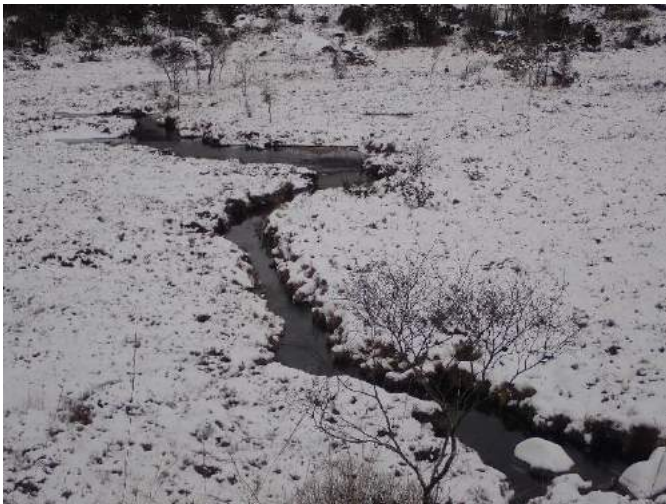
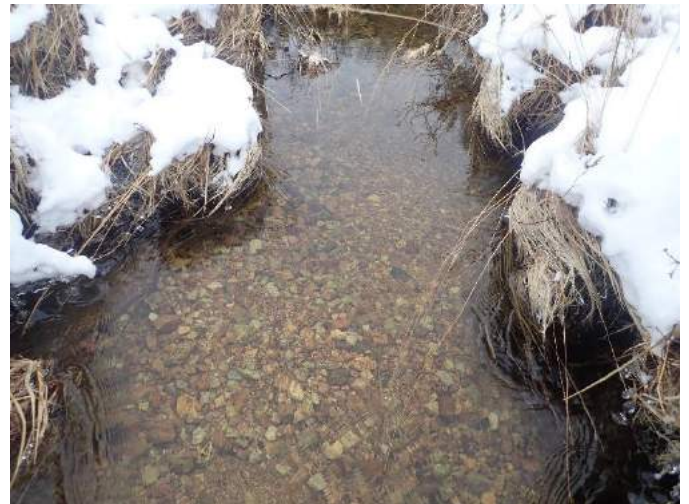
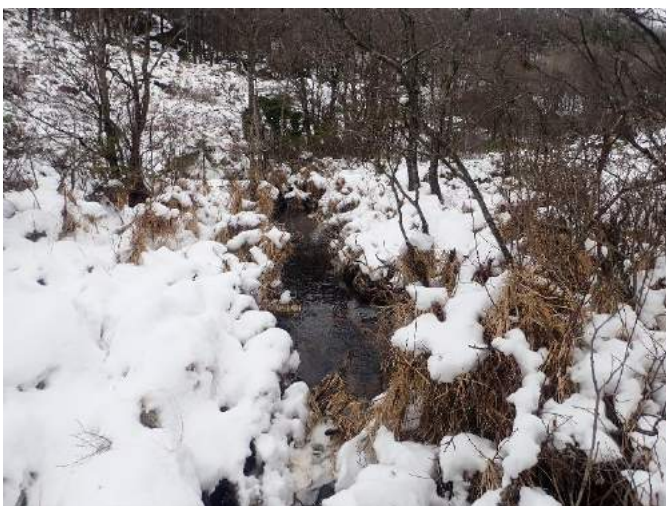
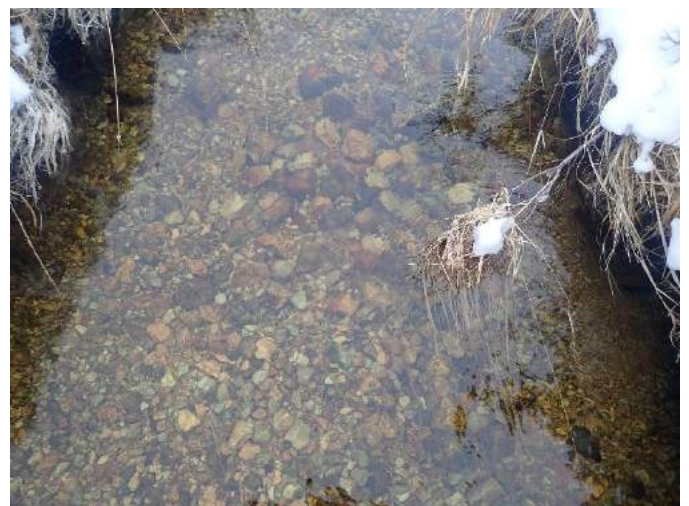
**Figur 34.** Eksempelbilder fra øvre halvdel av bekken oppstrøms Melletjørna. Øverst: Nederste del av et kort stryk med elvebunn dominert av stein og blokk (venstre) samt en slags felle installert i en liten kulp i stryket (høyre). Det er usikkert hva fellen har vært benyttet til, muligens for fangst av ål. Midten og nederst: Typiske renner i øvre del av vassdraget, der bekken er svært liten, men hvor det også finnes overraskende mye gyteområder.

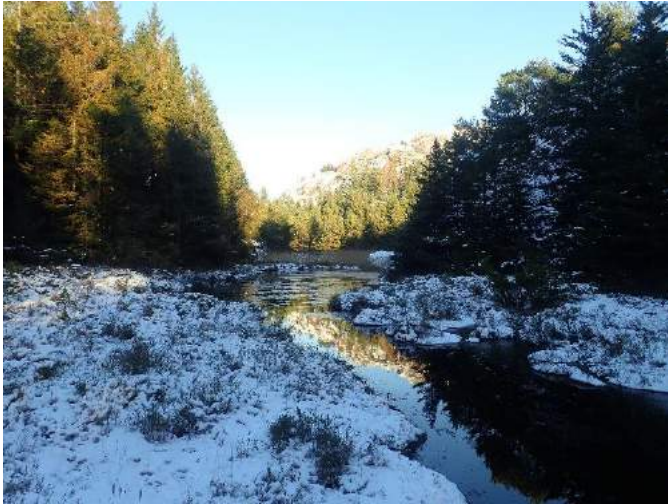
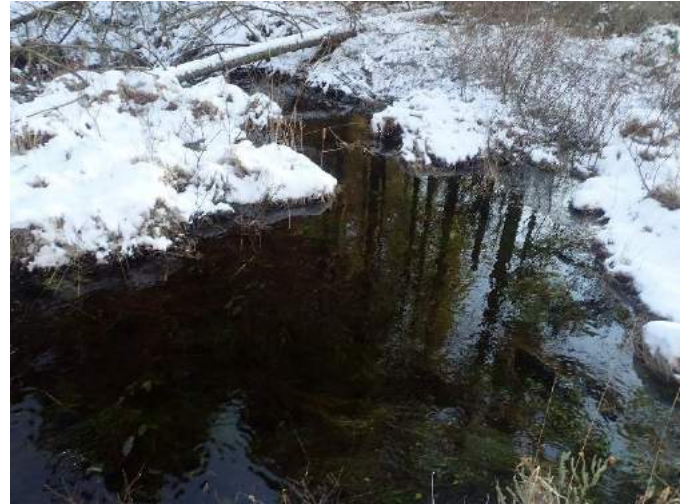
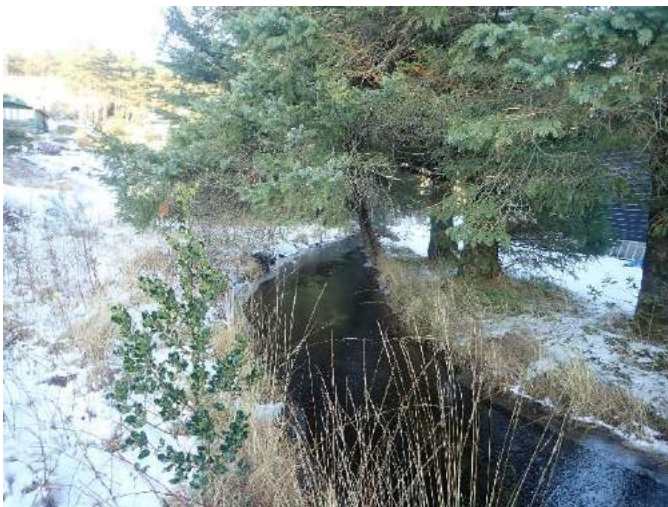
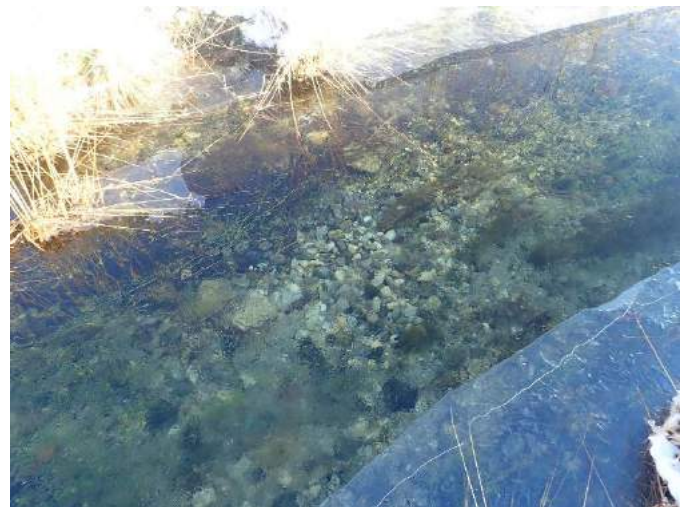
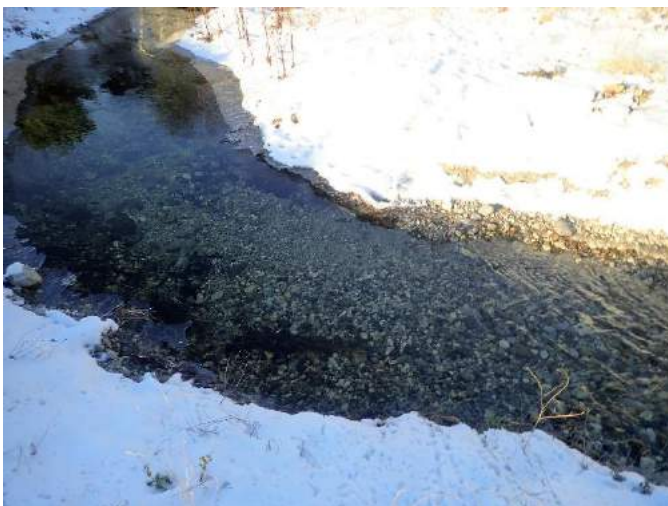
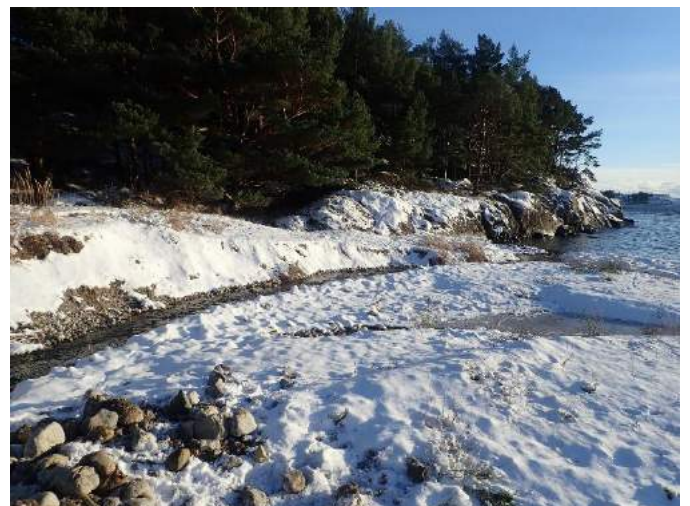
Vassdraget ble kartlagt den 05.12.2021. Kartlegging av fysisk habitat er vist i **Figur 40** og i **Figur 41**. Eksempelbilder fra bekken vises i **Figur 39**. Fisken stanser sannsynligvis ved- eller nedstrøms myrområdet som vannet siver ut av øverst i den anadrome delen av vassdraget. Bekken består av en lang renne og et kort strykparti helt nederst mot utløpet til sjøen. Ned fra myrområdet renner bekken i en renne med bunnsubstrat bestående av mudder. Her finnes følgelig ingen skjul i elvebunnen, og ingen gyteplasser. Lenger ned endrer bunnsubstratet seg og er dominert av sand og grus. Her finnes også svært lite skjul i elvebunnen, men det ble observert flere gyteplasser (totalt 42 m<sup>2</sup>) og en del gytegroper. Over de siste titalls meterne til utløpet til sjøen, går bekken i et grunt stryk med elvebunn bestående hovedsakelig av grus. Bunnsubstratet for hele bekken er 62 % mudder, 17 % sand, 19 % grus og 2 % stein.

Av fysiske inngrep er kantvegetasjonen fjernet langs de nederste delene av vassdraget. Øverst finnes heller ikke overhengende kantvegetasjon, men i dette området anses dette som naturlig ut ifra naturtypen (myr). Det blir tidvis gravd ut eller forflyttet masser helt nederst i elveløpet nær sjøen, da det ifølge grunneier har en tendens til å bygge seg opp masser her som har oppstuvende effekt ved flom.

**Figur 39.** Øverst: Rennet ned fra myrområdet hvor elvebunnen består av mudder. Midten: Bilder fra nedre del av rennet hvor bunnen består av sand og grus med ferske gytegroper. Nederst: Brekket nederst i rennet med fin gyteplass (venstre) og det grunne stryket mot utløpet til sjøen (høyre).

Mangelen på skjul i vassdraget virker å være naturlig ut ifra substrat og gradient. Tiltaket som bør prioriteres i Æsanbekken er å reetablere kantvegetasjonen langs vassdraget. Det som var igjen av vegetasjon i nedre delen av bekken bar preg av å ha vært kappet relativt nylig. Dette må det bli slutt på, og vegetasjonen må få reetablere seg i områdene hvor den er fjernet. Viktigheten av kantvegetasjon langs vassdraget ble også formidlet til en av grunneierne under kartleggingen av vassdraget.
