# Habitatkartlegging av sjøørretbekker langs kysten av Dalane, Rogaland 2021

**LFI-rapport nr:** 427

**Tittel:** Habitatkartlegging av sjørretbekker langs kysten av Dalane, Rogaland 2021

**Oppdragsgiver:** Dalane Vannområde

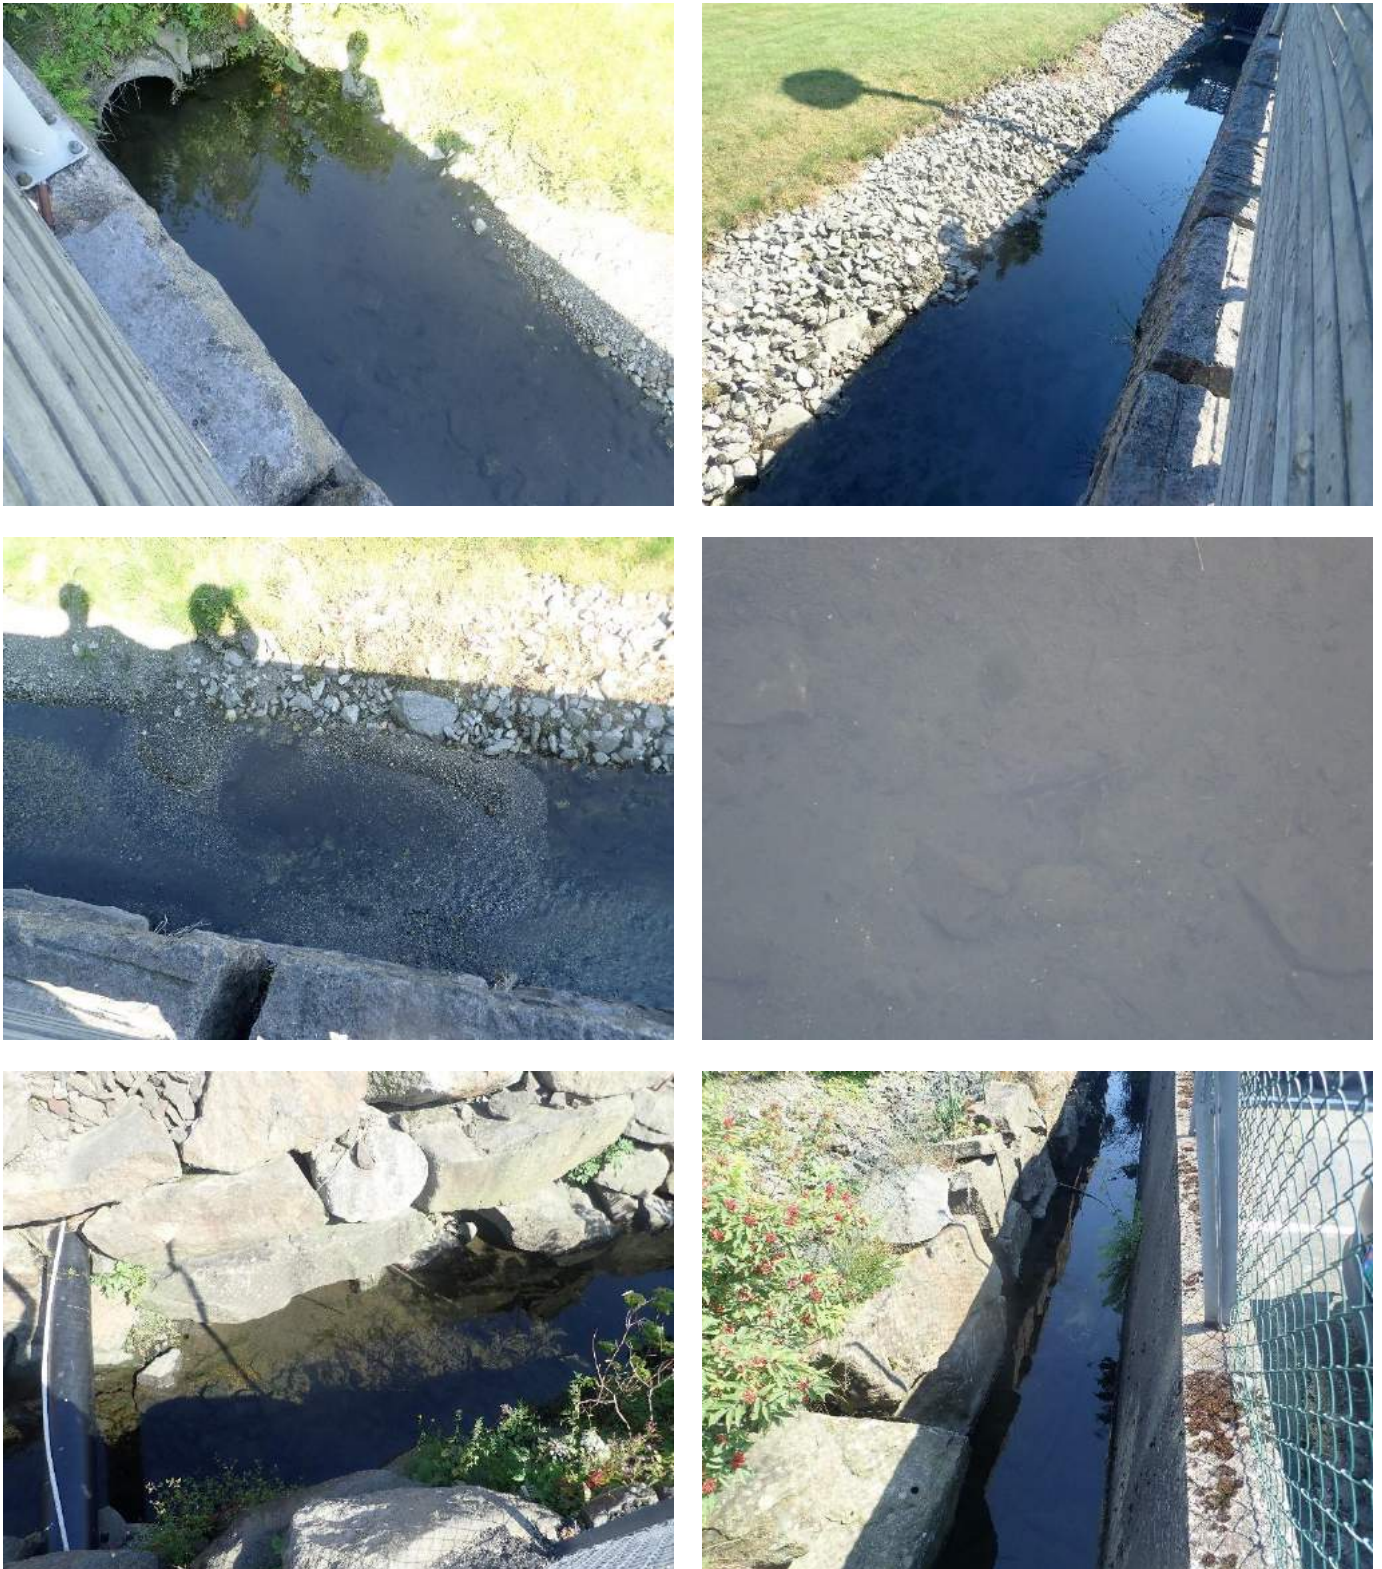
**Figur 42.** Øverst: øvre kulvert (venstre) og øvre åpne strekning (høyre). Midtre: Gytegrøp i fingerus/sand (venstre) og ørret over nedslammet elvebunn (høyre). Nederst: Nedre åpne strekning med steinsetning og glatt plastring.

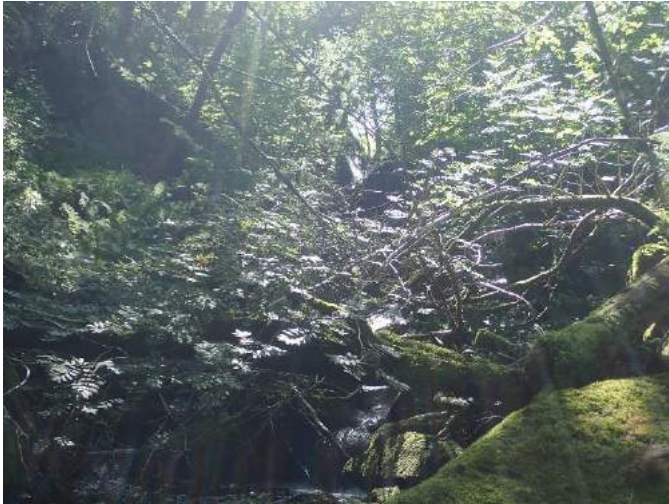
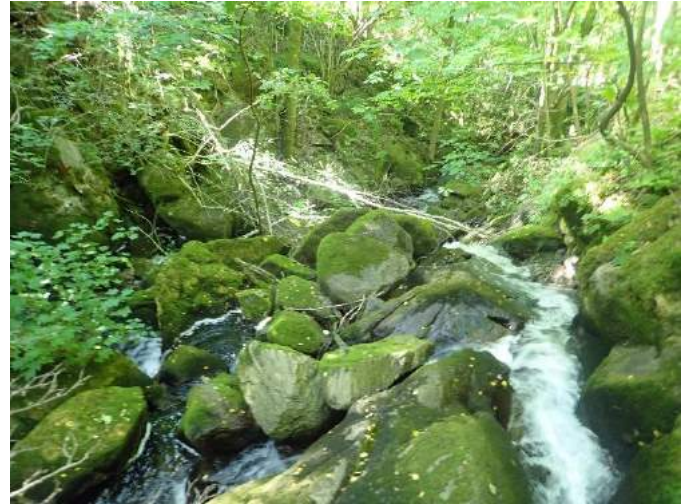
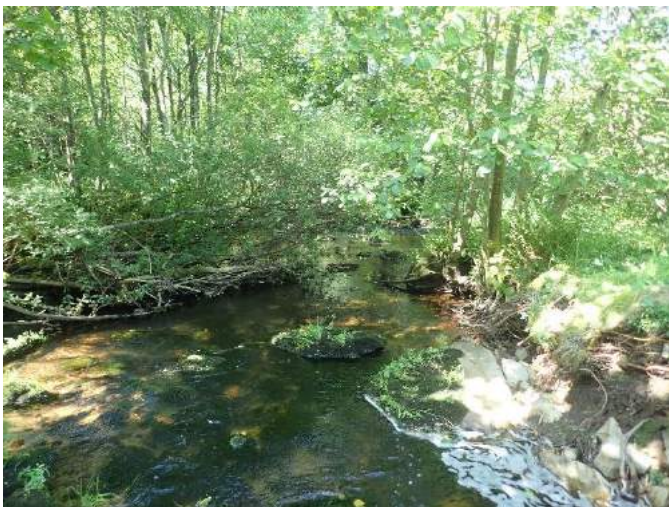
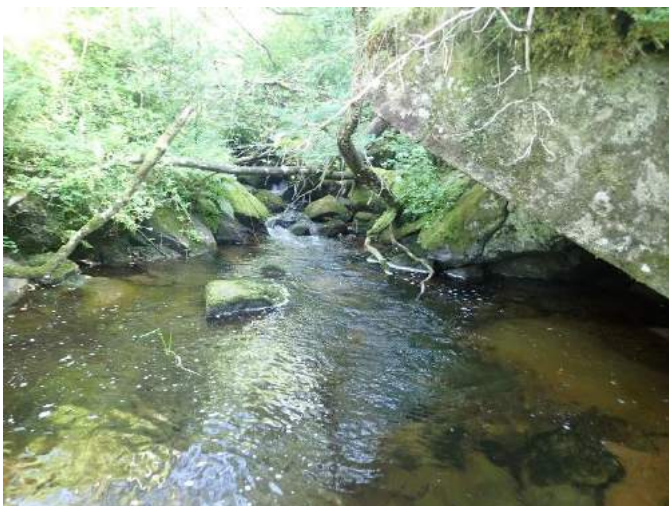
Vassdraget ble kartlagt den 16.07.2021. Kartlegging av fysisk habitat er vist i **Figur 48** og i **Figur 49**. Eksempelbilder av Skoråna finnes i **Figur 47**. Bekken er dominert av kvitstryk og stryk med en kulp i midtre del. Endelig vandringshinder er en foss ca. 500 meter fra sjøen og i tillegg finnes det en foss rundt 80 m fra sjøen som ser ut til å være passerbar ved visse vannføringer. Bunnsubstratet er dominert av blokk (41 %), stein (31 %) og fjell (18%) iblandet litt sand (7 %) og grus (3 %). Gjennomsnittlig skjulverdi er 6.5 (middels). Det ble registrert 3 gyteplasser på totalt 6 m<sup>2</sup> og noen flekkvise gyteplasser i stryket. Det ble ikke registret noen fysiske inngrep og kantvegetasjonen er veldig tett langs hele bekken.

**Figur 47.** Øverst: Fossene som utgjør permanent (venstre) og temporært (høyre) vandringshinder. Midtre: Stryk (venstre) og kvitstryk (høyre). Nederst: Kulp med potensielle gyteplasser (venstre) og kvitstryk ved munningen (venstre).

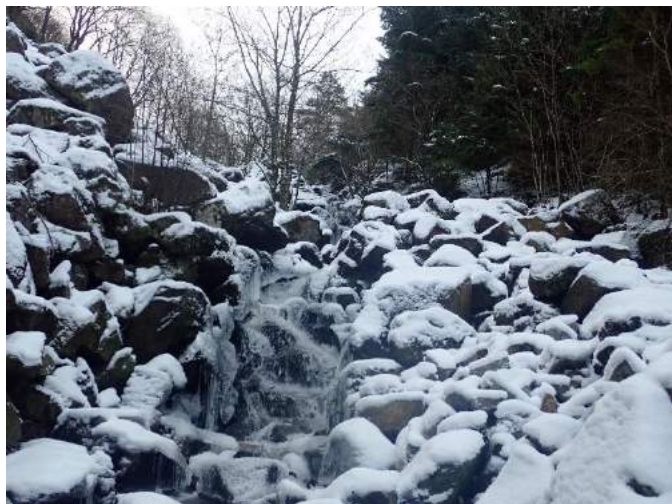
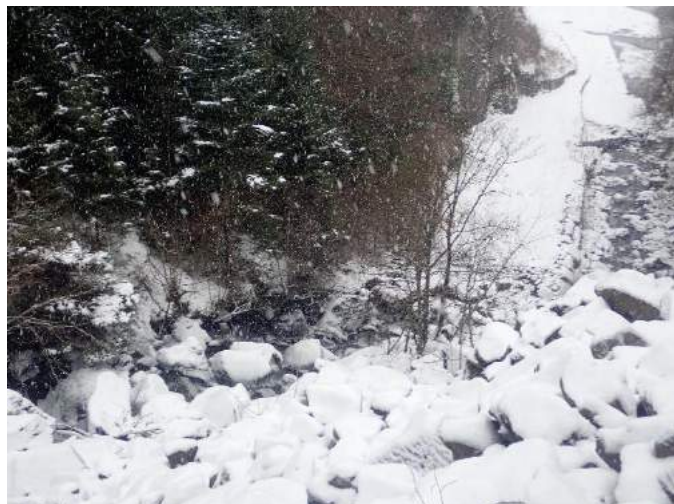
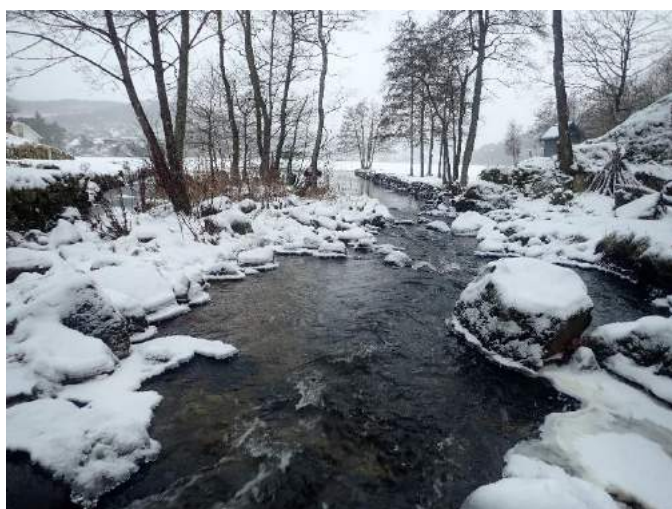
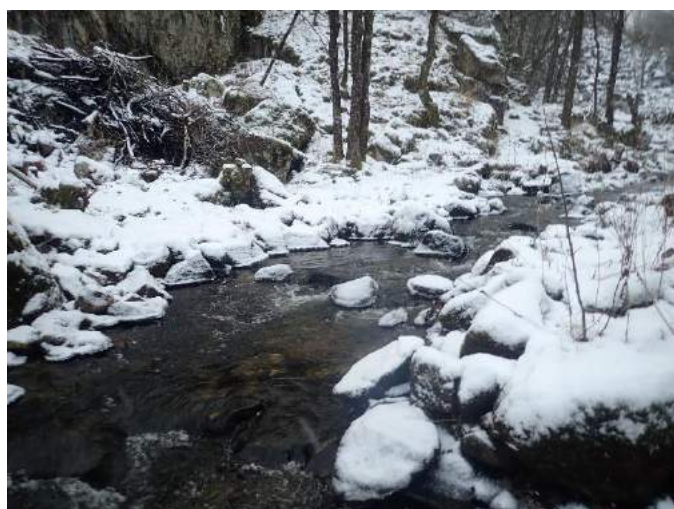
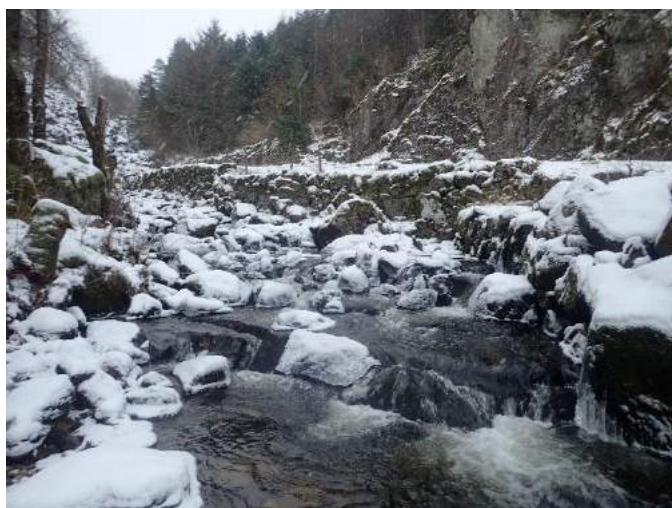
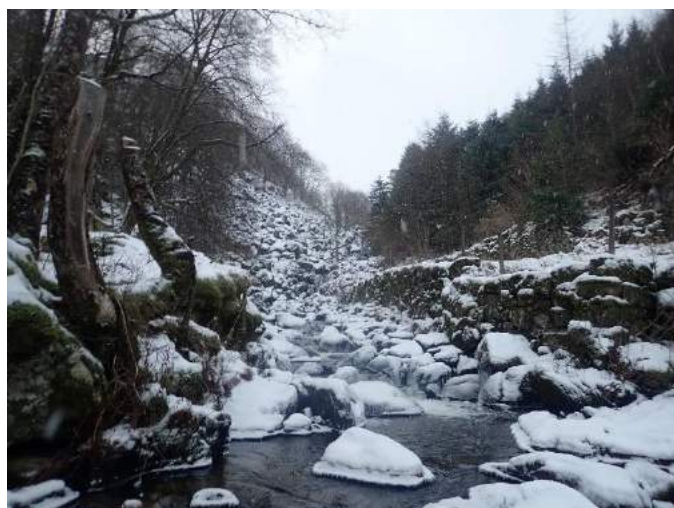
**Figur 51.** Øverst: Fossen som utgjør permanent vandringshinder i Hålandselva. Midten: Strykpartiet ned mot utløpet av elven. Nederst: Kvitstrykparti nedstrøms fossen.

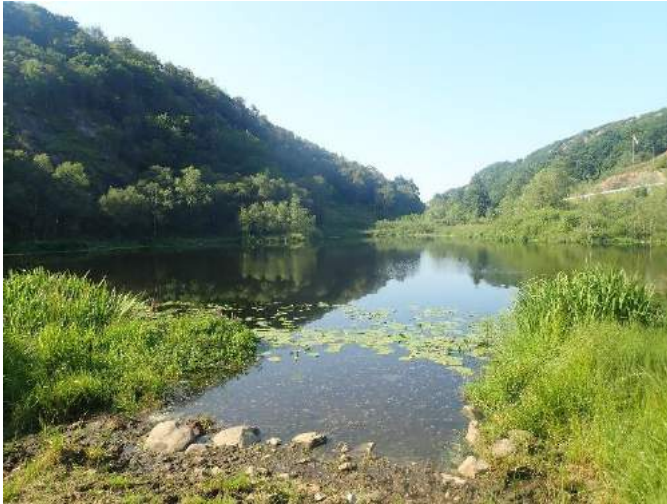
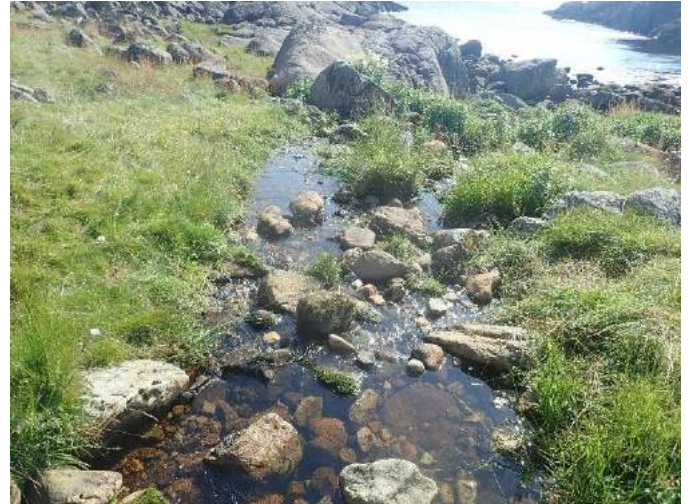
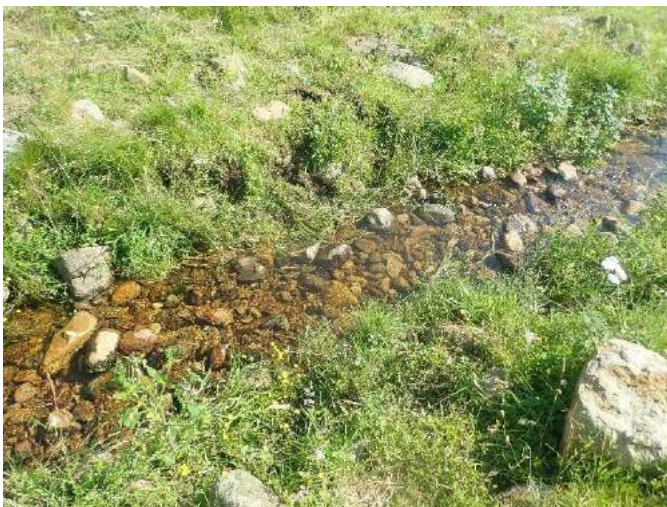
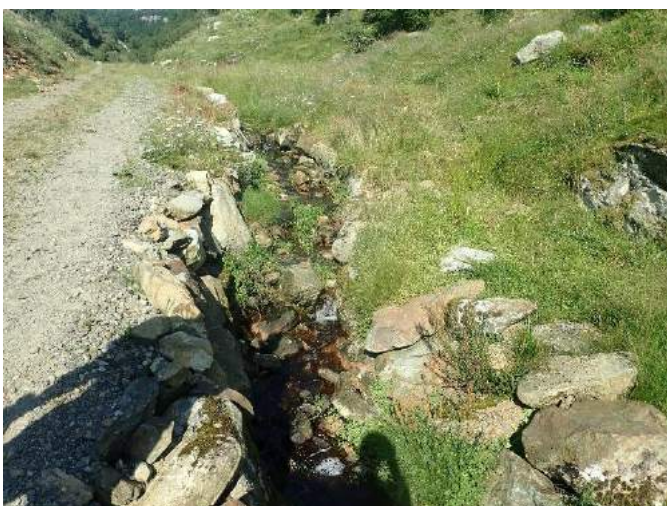
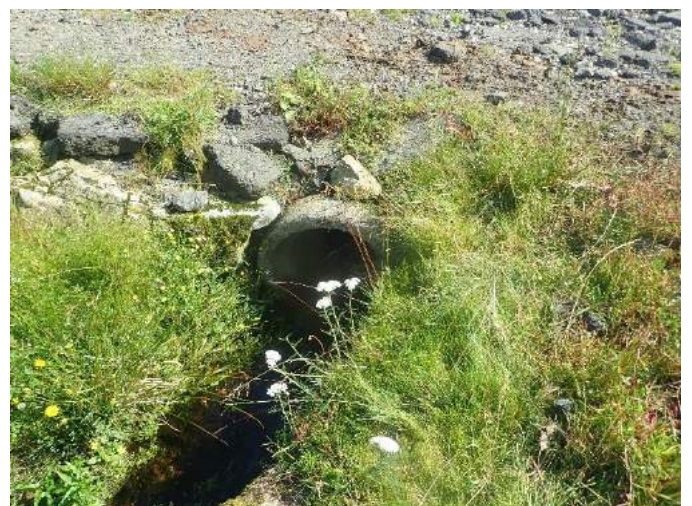
Vassdraget ble kartlagt den 14.07.2021. Kartlegging av fysisk habitat er vist i **Figur 59** og i **Figur 60**. Eksempelbilder fra Igletjørnbekken er vist i **Figur 58**. Bekken er dominert av stryk og to renner. Utløpet fra Igletjørn kan bli beskrevet som sump og er veldig gjengrodd av vannplanter og siv. Det finnes to temporære vandringshindre i form av steinrøyser hvor vannet ikke er synlig, men renner gjennom/under blokkene. Disse 2 stedene kan trolig bare forseres av fisk ved høy vannføring. Også munningen til sjøen er en steinrøys hvor passerbarhet trolig avhenger av tidevann. Bunnsubstratet i Igletjørnbekken er dominert av sand (37 %), stein (33 %) og blokk (19 %) iblandet litt grus (6 %) og mudder (5 %). Den gjennomsnittlige skjulverdien ligger på 3.1 (lite). Det ble registrert 4 små gyteplasser på 1 m<sup>2</sup> hver. Av inngrep ble det kartlagt en ca. 40 m lang strekning hvor bekken er rørlagt og erosjonssikring i form av steinsetting på begge elvebredder nedstrøms den rørlagte strekningen. Kantvegetasjonen er fraværende i nesten hele bekken bortsett fra den venstre bredden helt øverst i bekken.

**Figur 58.** Øverst: Igletjørna (venstre) og munningen til sjøen (høyre). Midtre: Stryk (venstre) og renne (høyre). Nederst: Stryk sikret med steinsetning (venstre) og rørlagt del av bekken (venstre).

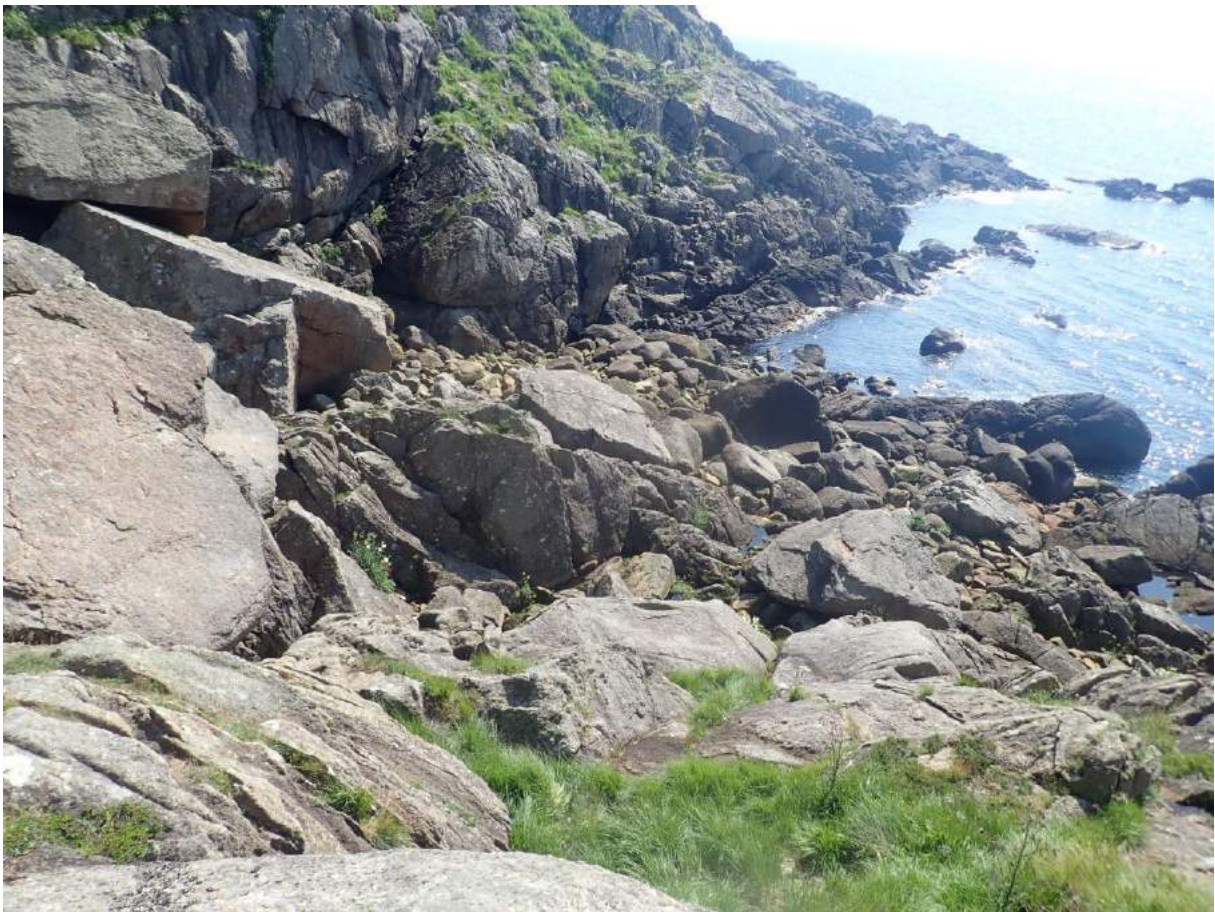
Figur 63. Utløpet av Nodlandsbekken mot havet.

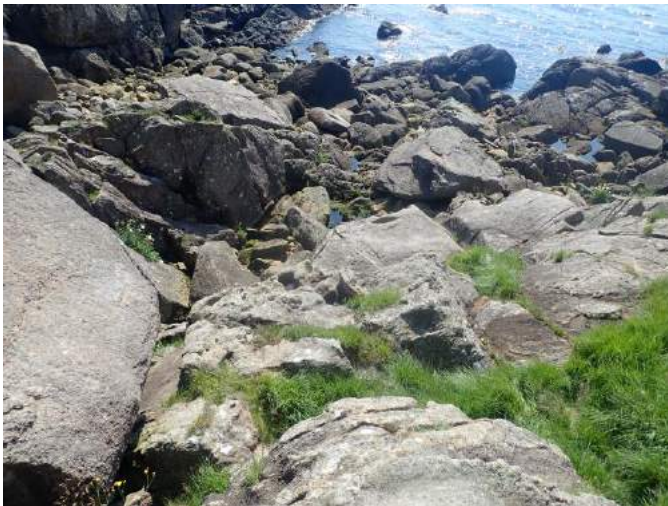
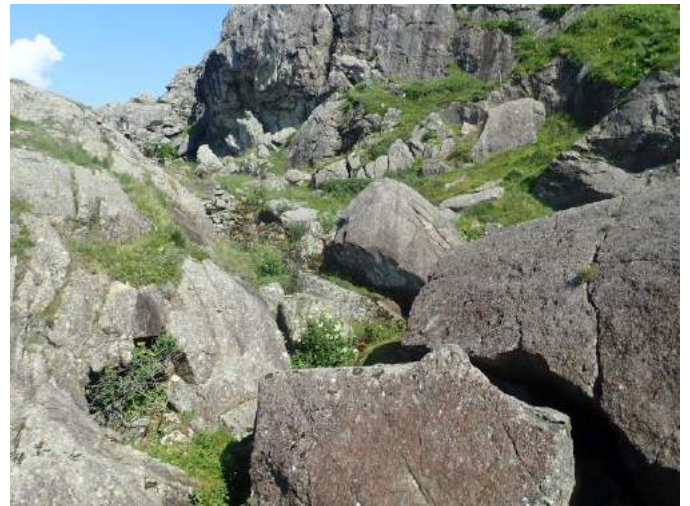
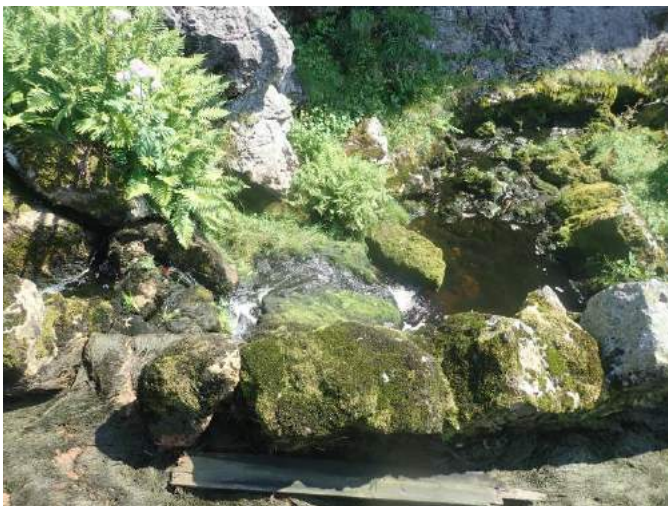
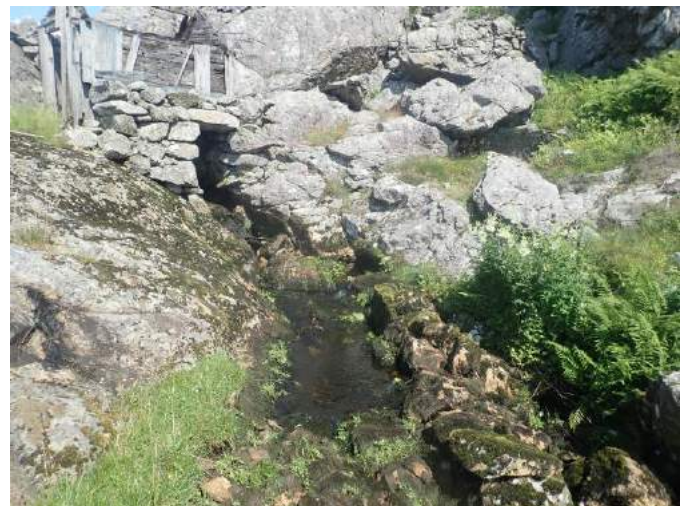
Den nederste delen av vassdraget er svært bratt med flere relativt store fall. Det finnes noen gamle steinkonstruksjoner (bro eller gammel mølle) ved det bratteste partiet. Helt nede ved utløpet spres vannet i en steinrøys bestående av store blokker. Den øvrige elvebunnen i nedre del består også i stor grad av grunnfjell med lite ruhet. Det ble derfor under kartleggingen regnet som usannsynlig at sjøaure vandrer opp i vassdraget forbi disse nedre strekningene. Det ble kommunisert med to ulike grunneiere langs vassdraget, som begge bekreftet at det ikke var anadrom fisk i bekken. I ettertid av kartleggingen har det imidlertid blitt videresendt informasjon om at det tidligere ble fanget laks i bekken. Dersom anadrom fisk kommer seg opp i vassdraget er det generelt lite skjul i elvebunnen oppstrøms, men det finnes en del potensielle gyteplasser i de kanaliserte strekningene som dominerer det øvrige arealet av bekken. Eksempelbilder av Nodlandsbekken er vist i **Figur 64**.

**Figur 64.** Eksempelbilder fra Nodlandsbekken. Øverst: Utløpet til sjøen med elvebunn dominert av grunnfjell og store blokker (venstre) samt fossestryket oppstrøms mot møllen. Midten: Gamle steinmurer og bro hvor det finnes flere fall. Nederst: De kanaliserte strekningene som befinner seg oppstrøms fossestrykene.

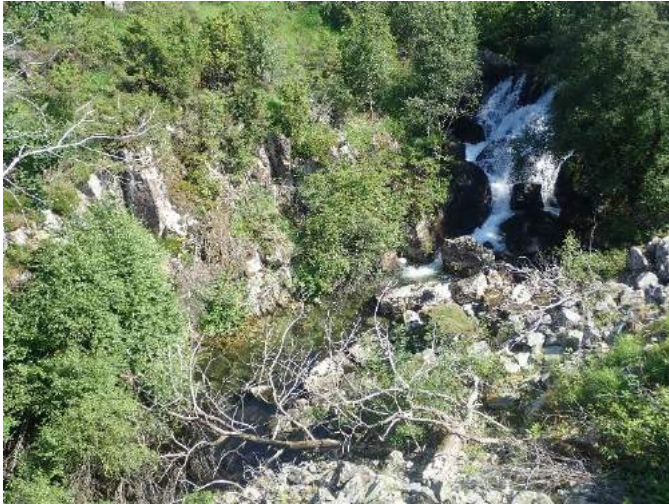
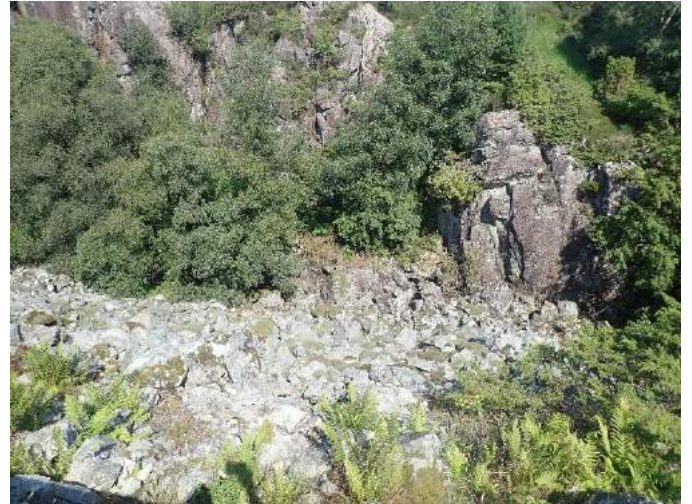
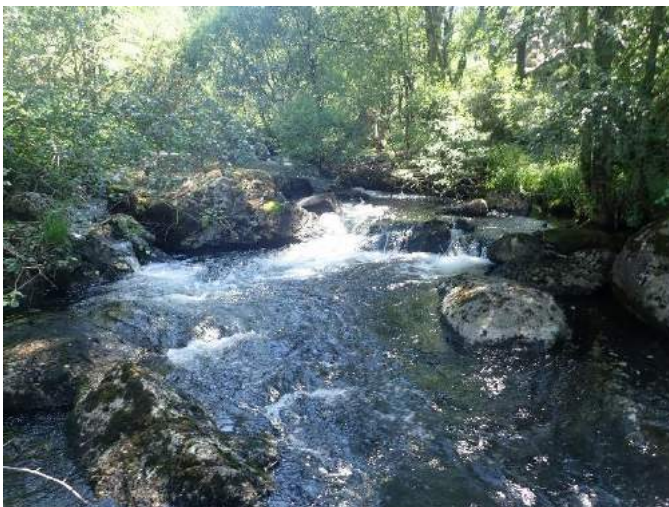
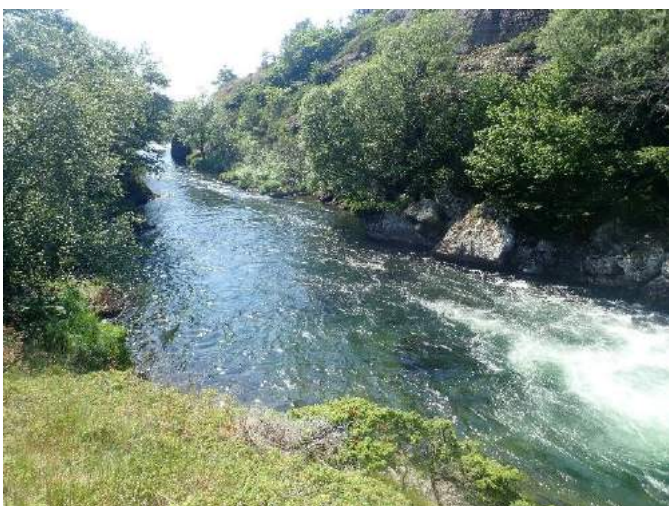
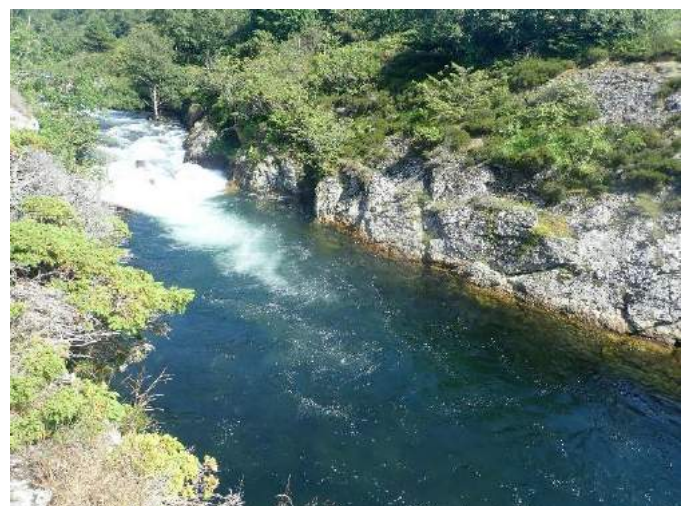
Det endelige vandringshinder i Rangåa er en naturlig foss. Litt lengre nedstrøms kommer en steinrøys som virker som temporært vandringshinder ved lave vannføringer. Den øvre delen av Rangåa består nesten bare av stryk, mens den nedre delen er mer variert med stryk, kvitstryk, kulp og renne. Bunnssubstratet er dominert av stein (41 %) og blokk (36 %) iblandet en del grunnfjell (15 %) og litt grus (5 %) og sand (3 %). I den øvre delen er det middels til mye skjul, men ingen gyteplasser. Mens i den nedre delen er skjulverdiene lavere på grunn av høyere andel fjell i strykene, og sand og grus i de sakteflytende delene. Det ble registrert noen mindre gyteplasser på totalt 25 m<sup>2</sup> i denne nederste delen av Rangåa. Av inngrep finnes det to terskler av løse blokker som trolig har blitt laget for å skape badeplasser. Kantvegetasjonen er tett langs hele bekken.

Svåelva har sitt utspring fra Svåvatnet. I øvre delen finnes det en lang renne med noen potensielle gyteplasser på totalt 45 m<sup>2</sup>. Så kommer det en stor, dyp kulp før bekken renner ut til sjøen i et bratt kvitstryk. Skjulverdiene ligger mellom lite og middels og bunnssubstratet er dominert av fjell (39 %) og stein (35 %) iblandet noe blokk (16 %) og grus (10 %). Kulpen ble ikke tatt med i beregninger fordi den er for dyp til å se bunnssubstratet og til å måle skjul. Kantvegetasjon er tett unntatt strekningen langs kulpen på venstre side som blir brukt som badeplass. Det ble ikke registrert noen fysiske inngrep.

**Figur 66.** Øverst: Permanent (venstre) og temporært (høyre) vandringshinder i Rangåa. Midtre: Stryk (venstre) og kulp med gyteplass og terskel (høyre) i Rangåa. Nederst: Renne ved utløpet av Svåvatnet (venstre) og kvitstryk ved munningen til sjøen (høyre) i Svåelva.

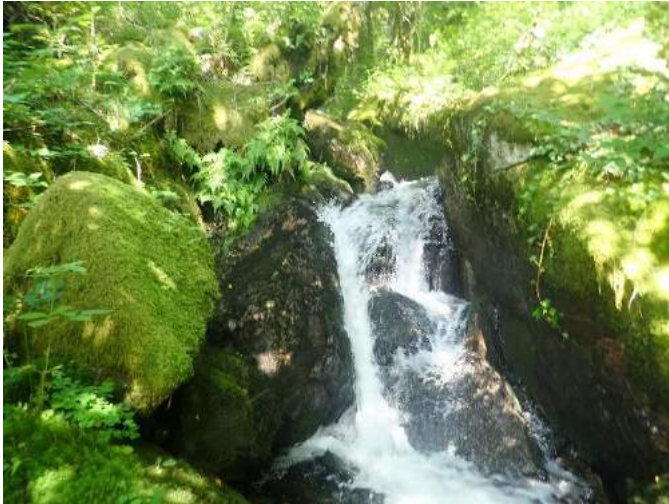
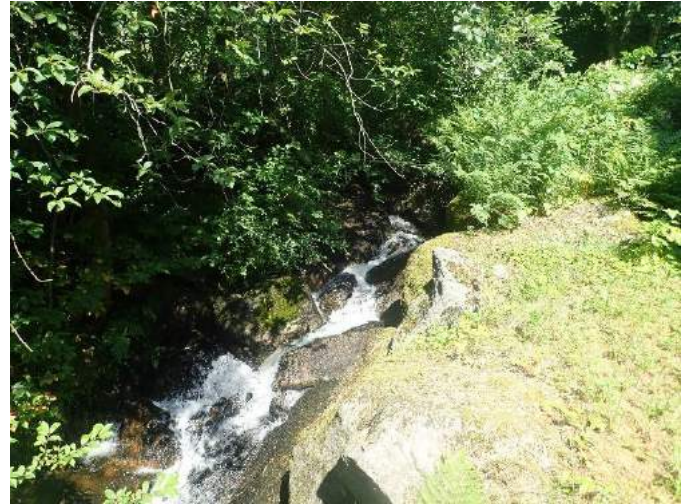
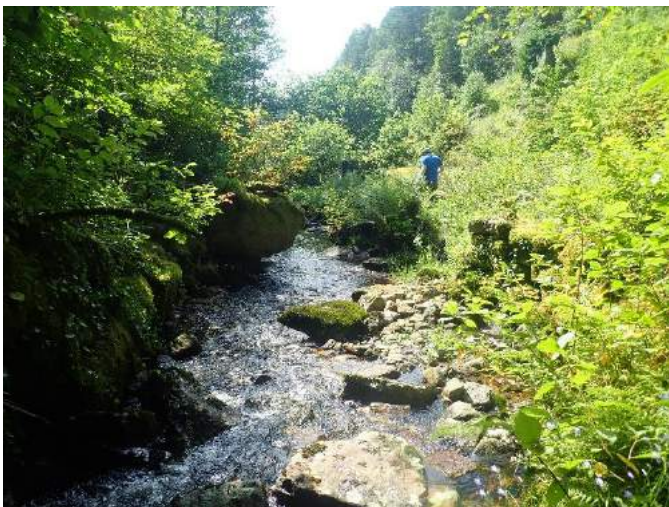
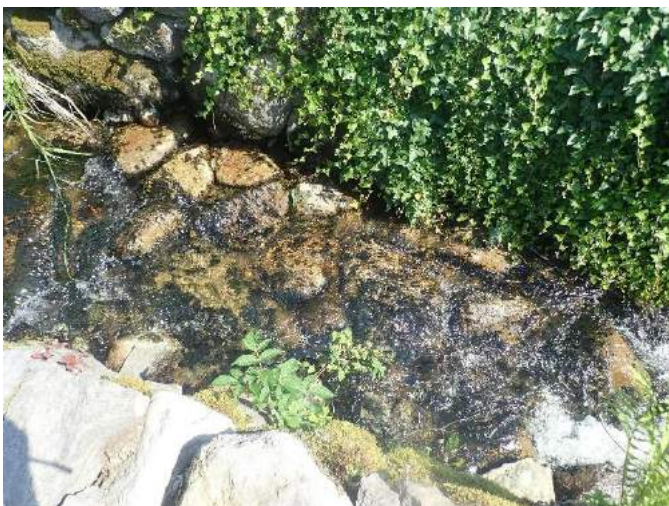
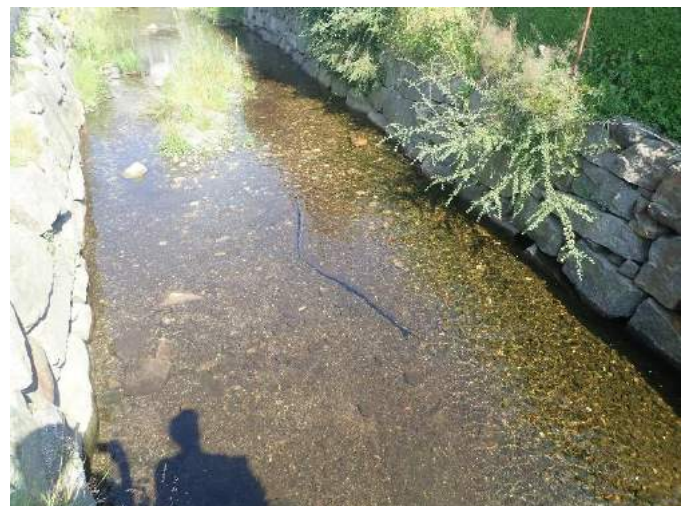
Vassdraget ble kartlagt den 14.07.2021. Kartlegging av fysisk habitat er vist i **Figur 74** og i **Figur 75**. Eksempelbilder fra Stølleviksbekken finnes i **Figur 73**. Permanent vandringshinder i vassdraget er en rekke naturlige fossefall 230 meter fra munningen til sjøen. I tillegg finnes det et temporært vandringshinder i form av et fossestryk rundt 50 meter nedstrøms det permanente vandringshinderet. Bekken er dominert av stryk med mye stein (55 %) og blokk (27 %) iblandet noe grus (12 %), sand (6 %) og fjell (< 1 %). Det ble registrert 4 potensielle gyteplasser på totalt 11 m<sup>2</sup> hvorav hoveddelen ligger i den eneste rennen like nedstrøms den endelige vandringshinder. Det er middels skjulmuligheter for ungfisk i bekken. Den nedre halvdelen er sikret/forbygd langs begge elvebredder og en omtrent 30 meter lang strekning er bunnplastret. Kantvegetasjonen er tett i den øvre delen hvor bekken renner gjennom skog, men fraværende i de midtre- og nedre delene.

**Figur 73.** Øverst: Fossen som utgjør permanent vandringshinder (venstre) og kvitstryk som utgjør vannføringsavhengig vandringshinder (høyre). Midtre: Stryk (venstre) og renne med gyteplasser (høyre) i øvre delen av bekken. Nederst: Blandet bunnsstrat (venstre) og langsgående erosjonssikring i form av steinsetning (høyre) i nedre del av bekken.

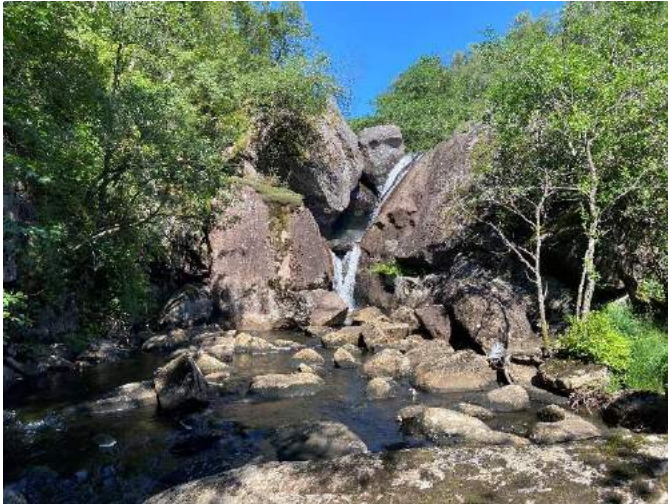
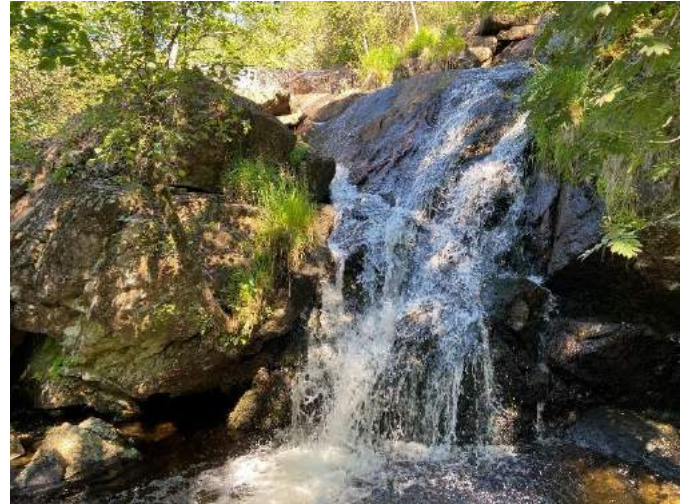
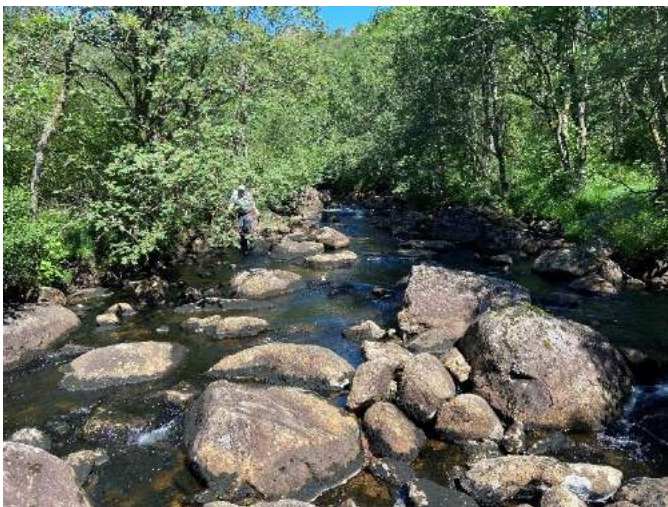
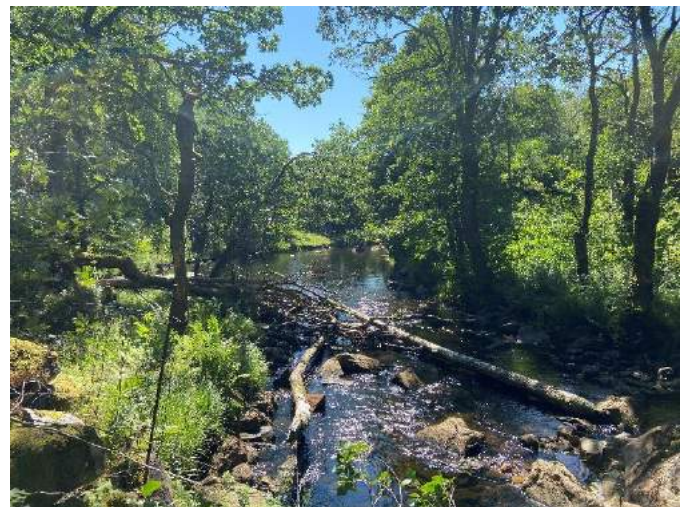
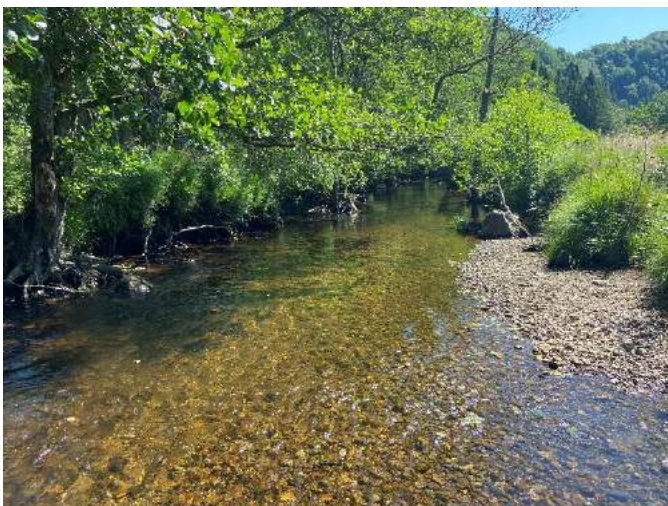
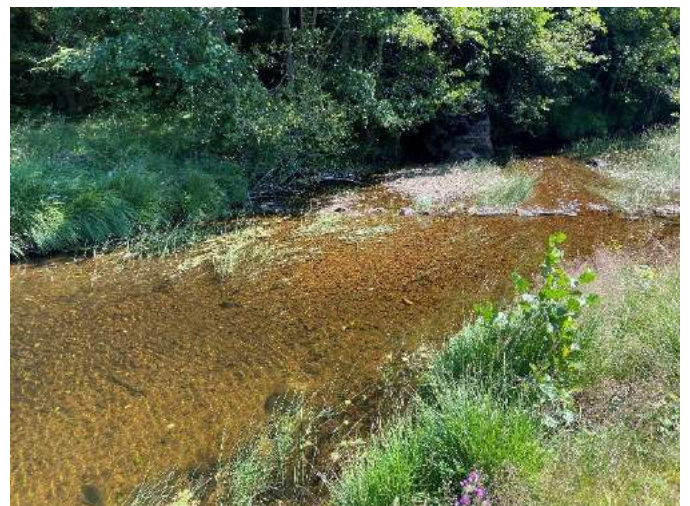
Vassdraget ble kartlagt den 15.07.2021. Kartlegging av fysisk habitat er vist i **Figur 78** og i **Figur 79**. Eksempelbilder fra vassdraget er vist i **Figur 77**. Vandringshinder i vassdraget er to naturlige fossefall 1,6 kilometer fra munningen til sjøen. Bekken kan deles inn i 4 avsnitt. Det øverste er dominert av stryk og kvitstryk med middels til mye skjul og noen mindre gyteplasser. Det andre avsnittet består hovedsakelig av renner med lite skjul, men store mengder potensielle gyteplasser. Så kommer det et avsnitt med nesten stillestående vann med lite skjul i elvebunnen, men mye skjul i form av røtter og døde trær. Den nederste avsnittet er et stryk med middels skjul. Substratfordelingen for hele bekken viser at stein (29 %) og blokk (24 %) dominerer, så følger sand (18 %), grus (17 %), mudder (10 %) og fjell (2 %). Totalt ble det registrert 777 m<sup>2</sup> med potensielt gyteareal godt fordelt langs hele strekningen. Den gjennomsnittlige skjulverdien ligger på 5,6 (middels). Kantvegetasjon er tett langs nesten hele bekken og av inngrep ble det kun registrert et kort stykke erosjonssikring og en terskel/vadesteiner som ser ikke ut til å ha noe negative påvirkninger på fiskehabitatet.

**Figur 77.** Øverst: Fossene som utgjør permanent. Midtre: Stryk i øvre (venstre) og kulp med døde trær i nedre delen av bekken (høyre). Nederst: Renner med potensielle gyteplasser i midtre del av bekken.

Potensielle gyteplasser utgjør 5.4 % av det totale kartlagte arealet i Rekedalsbekken. I tillegg finnes det mange «flekkvise gyteplasser». Jevnt over er inntrykket at Rekedalsbekken har svært gode gyteforhold for sjøaure og evt. laks.

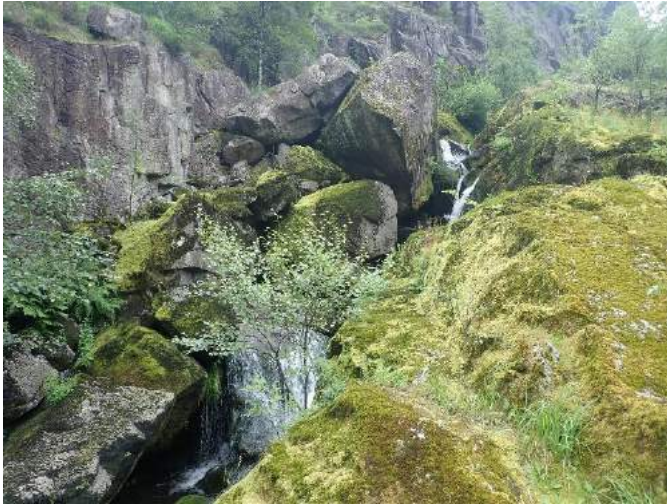
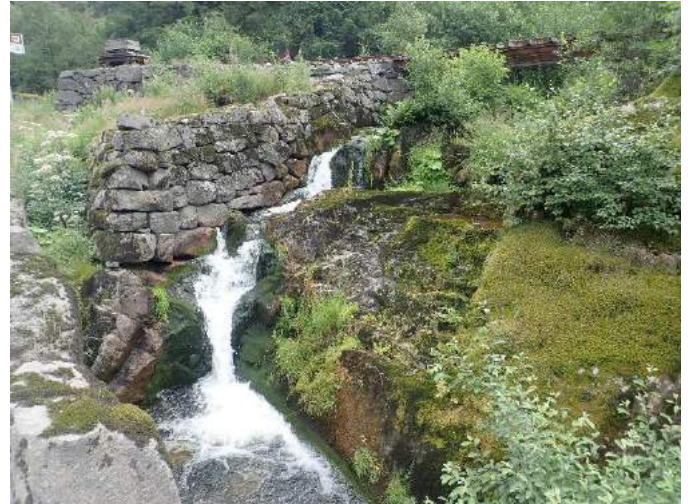
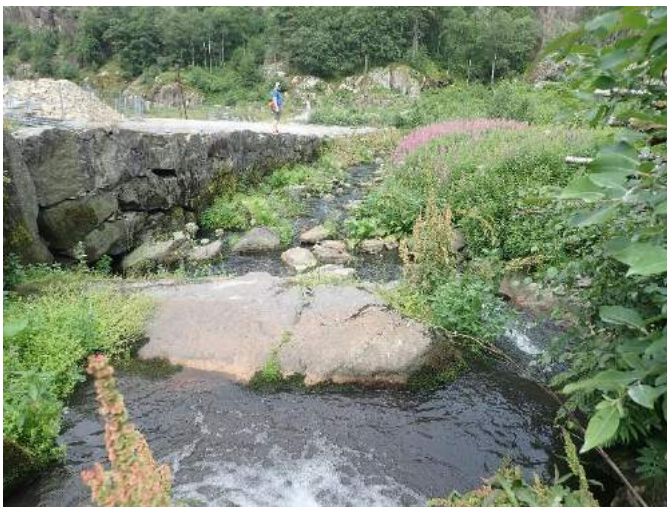
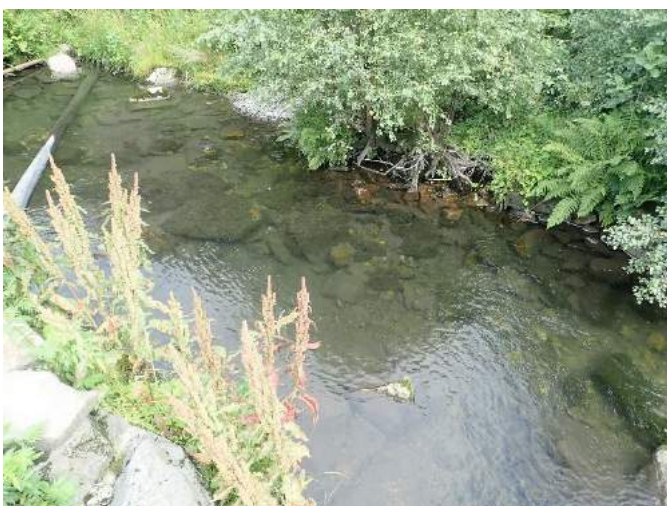
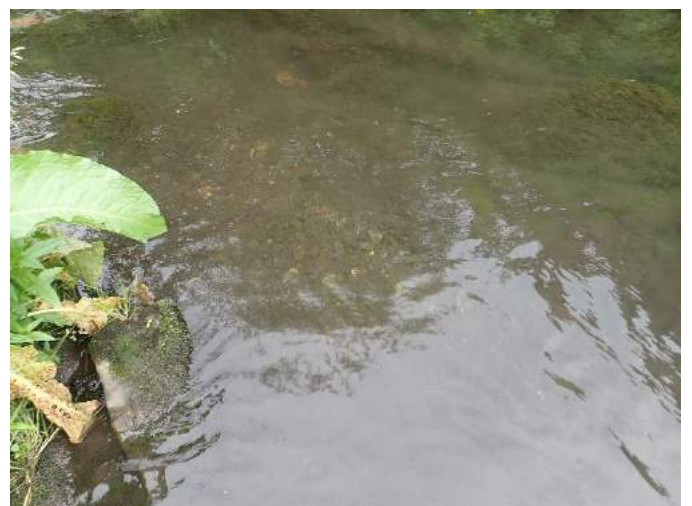
**Figur 81.** Øverst: Fossene som utgjør permanent (venstre) og temporært (høyre) vandringshinder. Midtre: Stryk med erosjonssikring og manglende kantvegetasjon (venstre) og renne med gyteplaster (høyre). Nederst: Blandet bunnsbunnsstrat (venstre) og gytegrus (høyre) dekket av grå finsediment.

Vassdraget ble kartlagt den 14.07.2021. Kartlegging av fysisk habitat er vist i **Figur 82** og i **Figur 83**. Eksempelbilder fra vassdraget er vist i **Figur 81**. Vandringshinder i vassdraget er et naturlig fossefall 60 meter oppstrøms veibro Åna-Sira veien. I tillegg finnes det et temporært vandringshinder i form av en foss like oppstrøms samme veibroen. Bekken er dominert av stryk med mye stein (42 %) og blokk (21 %) iblandet en god del grus (11 %). Det finnes også noe grunnfjell (9 %) i de øverste strykene samt en liten andel sand (4 %). Påfallende er en relativt høy andel (13 %) finstoffer av grå farge i hele bekken. Det ble registrert flere små potensielle gyteområder i nedre halvdelen av bekken, men ingen større gyteområder. Det er lite til middels skjulmuligheter for ungfisk i vassdraget. Kantvegetasjonen er fjernet eller redusert langs hele den anadrome strekningen og det finnes flere erosjonssikringer i form av steinsetninger, særlig langs den sørlige elvebredden.
