## Vurderinger vedrørende utslipp av suspendert stoff fra Rekefjord Stone

| Tittel<br>Vurderinger vedrørende utslipp av suspendert stoff fra Rekefjord Stone | Løpenummer<br>7791-2022 | Dato<br>02.12.2022 |

## Vurderinger vedrørende utslipp av suspendert stoff fra Rekefjord Stone til Rekefjorden

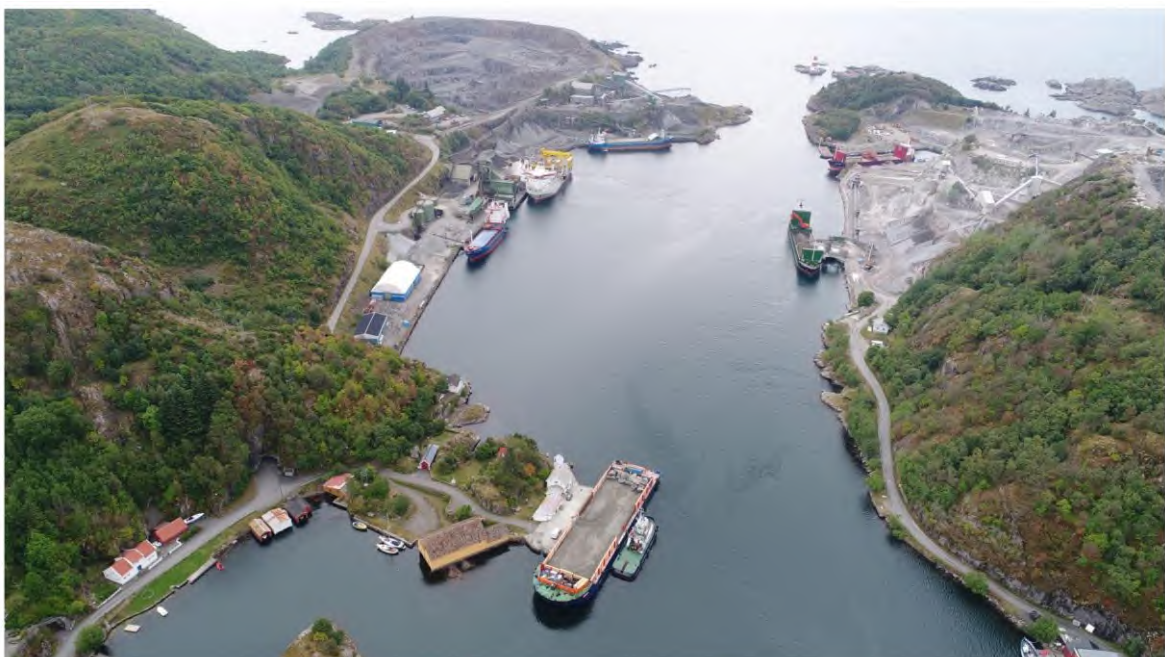
Figur 1. Bilde av pukkverket på begge sider av Rekefjorden (<https://rekefjord-stone.no/om-rekefjord-stone>).

Pukkverket ligger i den ytterste delen av Rekefjorden. Steinvirksomheten består av to brudd; et på østsiden og et på vestsiden av fjorden (Figur 1). Uttak av stein startet på østsiden i 1963, og ti år senere ble det produksjon på vestsiden. Rekefjord øst består av steintypen noritt, som har en mørk grå farge og er klassifisert som gabbronoritt. Rekefjord vest består av steinen ansitt, med en lysere gråfarge, og en bergart klassifisert som anortositt. Frem til 2021 er det produsert om lag 60 mill tonn stein fra bruddene i øst og vest. Det er forventet at steinproduksjonen kan fortsette i ytterligere 15 år.

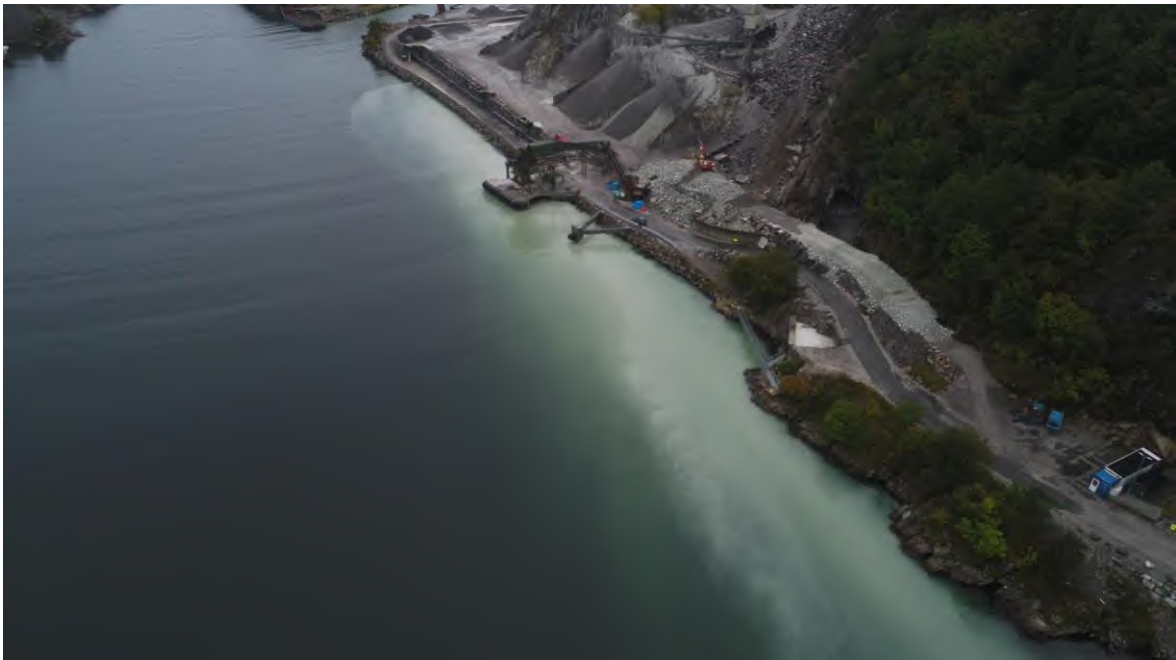
Figur 2. Dronebilde som viser partikkelplumen etter en nedbørsepisode i Rekefjorden, september 2022 (foto, Rekefjord Stone).

Suspendert stoff tilføres fjorden både gjennom diffust og direkte utslipp. Tilførselen er størst i forbindelse med mye nedbør, hvor avrenningen da forårsaker turbiditet og blakking av vannet i nærheten av pukkverket. Dronebilde som viser en slik blakkingsepisode etter en nedbørsepisode i september 2022 er vist i Figur 2.

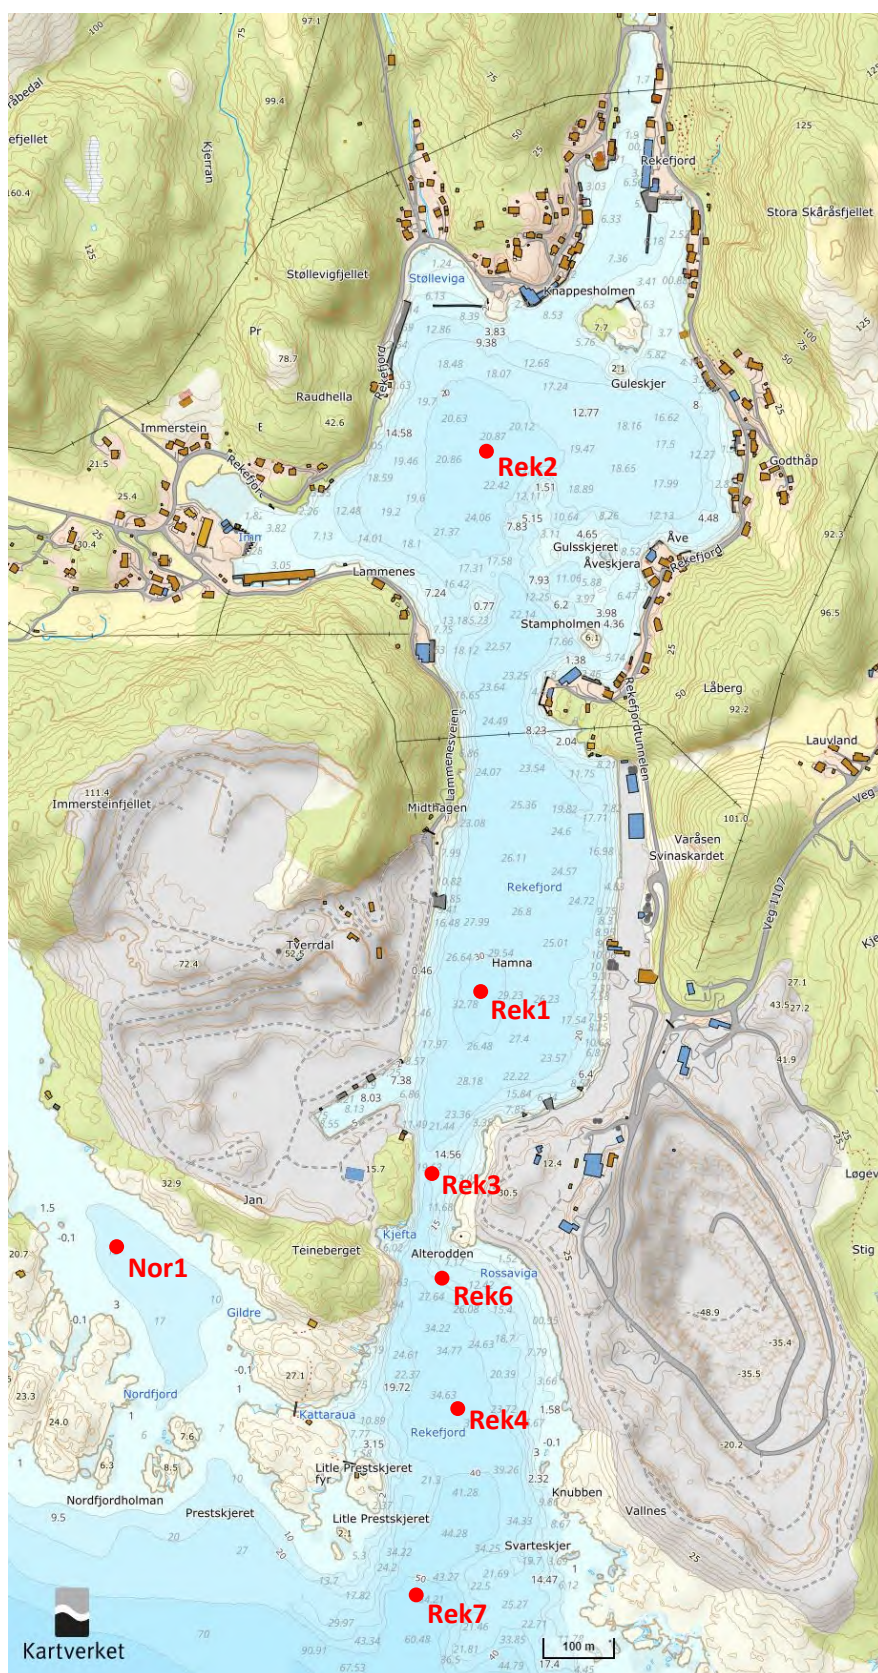
Figur 4. Kart over prøvetatte stasjoner i Rekefjorden, 2022.

Målinger og prøver av vannmassene ble tatt begge ganger. Som avtalt ble det i første runde også tatt grabbprøver, dette for å få prøver til sedimentanalyse samt for å foreta en karakterisering av sedimentet og bunnfaunaen. Oversikt over stasjoner, målinger og prøvetaking i vannmassene og på bunnen er gitt i hhv. Tabell 1 og Tabell 2. Stasjonskart er vist i Figur 4. Det var til sammen sju stasjoner i Rekefjord og en i Nordfjord (Nor1), tiltenkt som referanse. Bilder fra feltarbeidet er vist Figur 5. Detaljer for hver prøvetaking er beskrevet nedenfor.

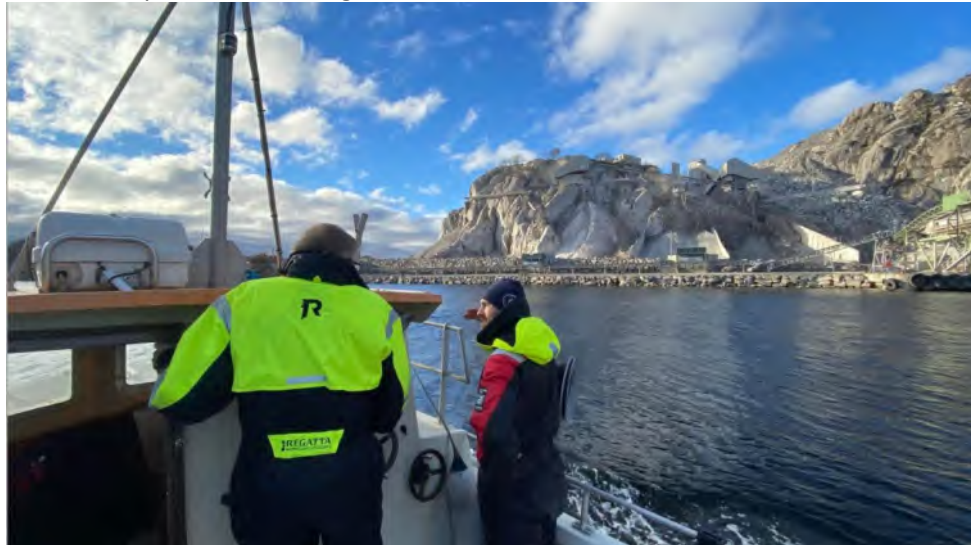
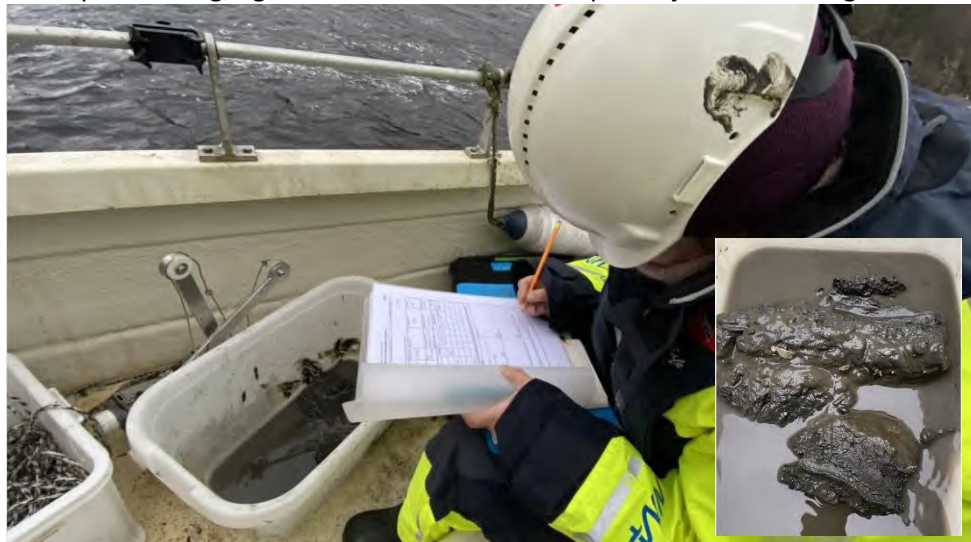
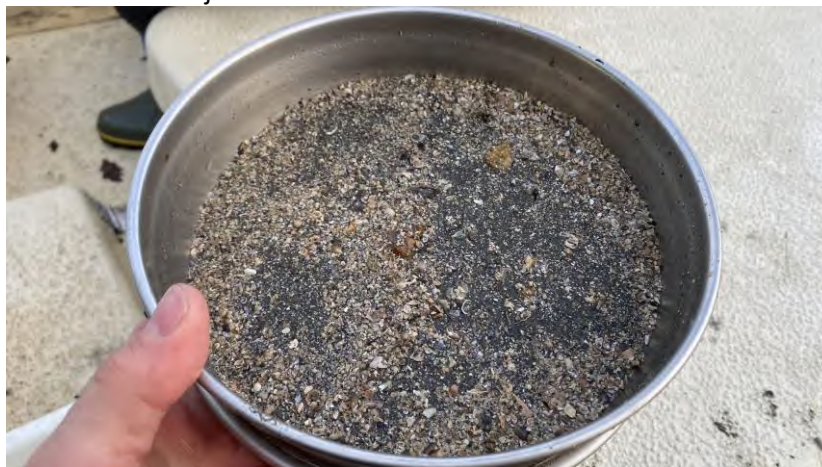
Båten med pukkverket i bakgrunnen

Grabbprøvetaking, og sedimentets beskaffenhet på stasjonene Rek1 og Rek 2

Sikterest fra stasjon Rek2

Figur 5. Bilder fra prøvetakingen i Rekefjord, 2022 (foto, NIVA).

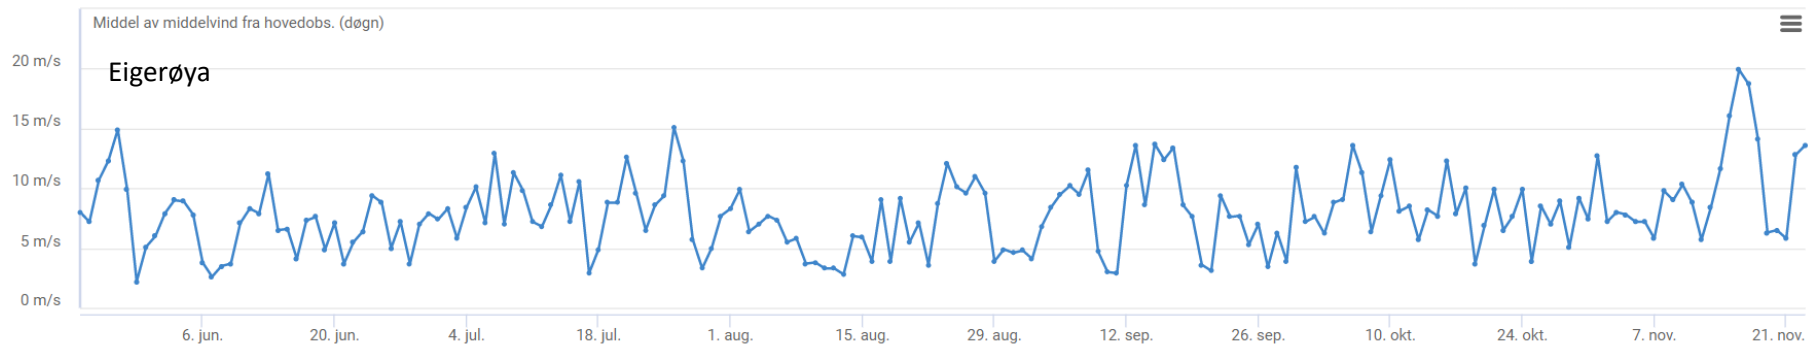
Vedlegg 1- B. Juni til November 2022 (a) Nedbør (per døgn i mm) og (b) Vind (middelvind per døgn i m/s) i Rekefjordområdet (nedbør: stasjon Jøssingfjord; vind: Eigerøya). Kilde: Norsk Klimaservicesenter (<https://seklima.met.no>).
